PORTA CREMONA A LODI

Progetto di conservazione delle murature e degli intonaci

RELAZIONE TECNICA

maggio 2011

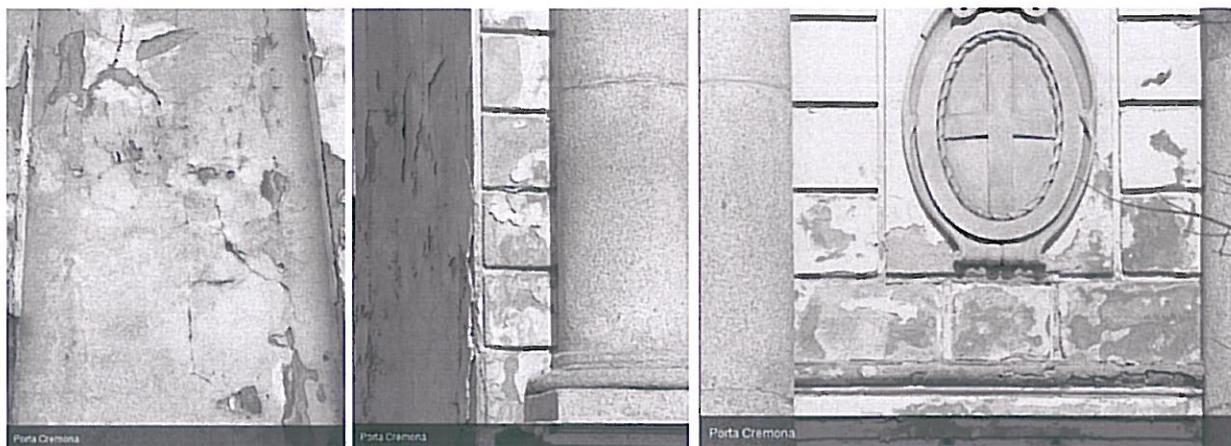
Foto del 1999, tratte dal portale Beni Culturali della Regione Lombardia, in cui era già evidente lo stato di degrado delle superfici intonacate.

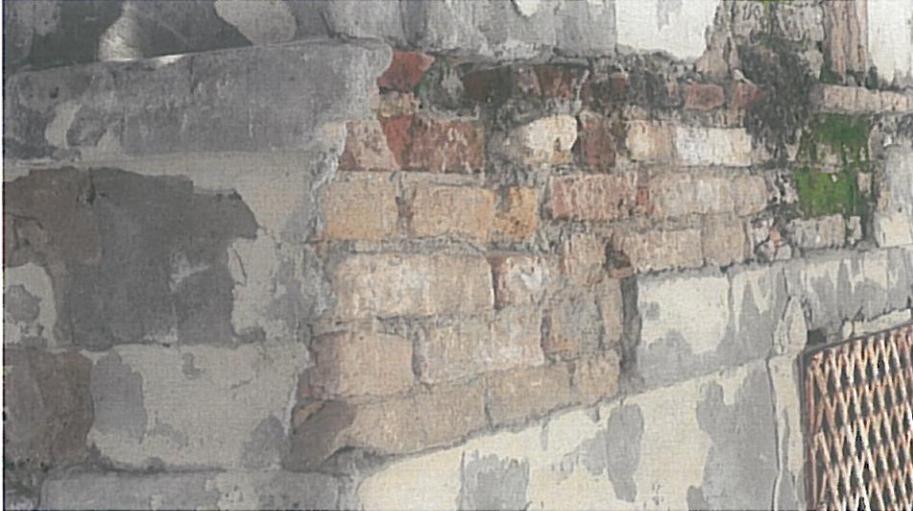
Mancanza (caduta o perdita di parti)

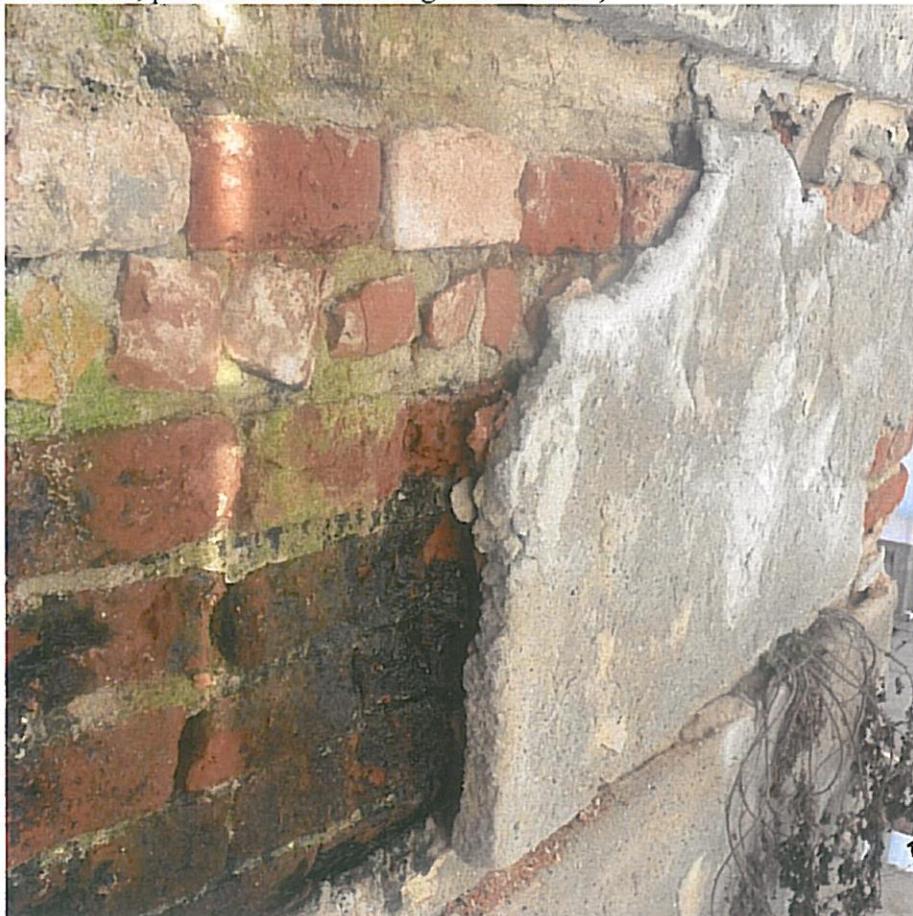
Rigonfiamento e distacco (soluzione di continuità tra strati superficiali del materiale, sia tra loro che rispetto al substrato; prelude alla caduta degli strati stessi)

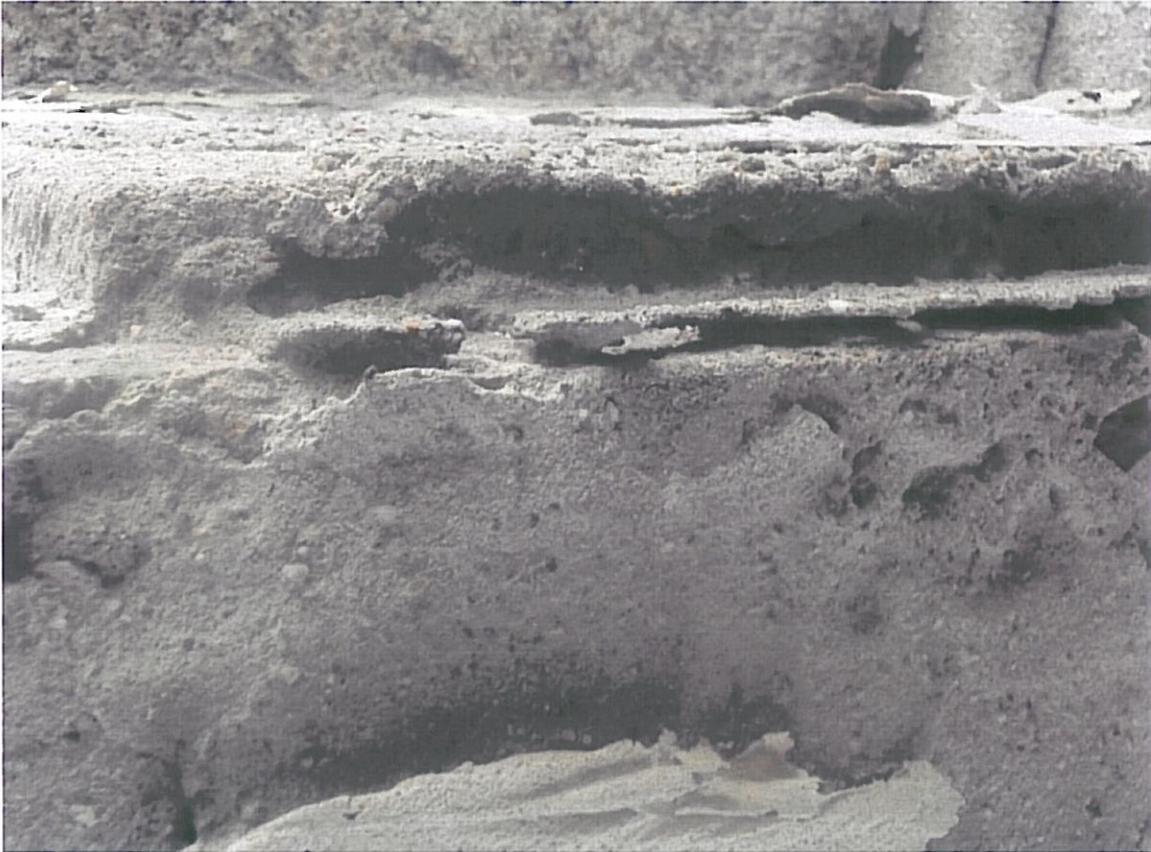
Disgregazione ed erosione (decoesione caratterizzata da distacco di granuli di cristalli sotto minime sollecitazioni meccaniche, dovute a processi chimici e biologici)

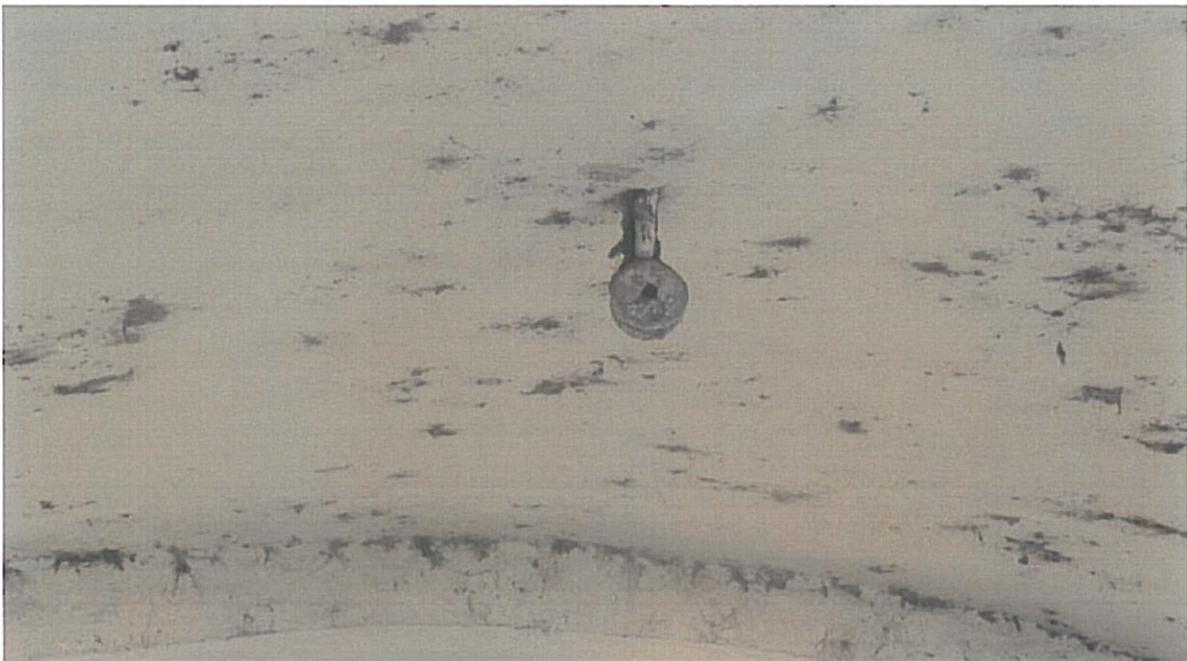
Deposito superficiale (accumulo, di spessore variabile e scarsa coerenza e aderenza, di materiali estranei di varia natura, quali polvere, terriccio, etc)

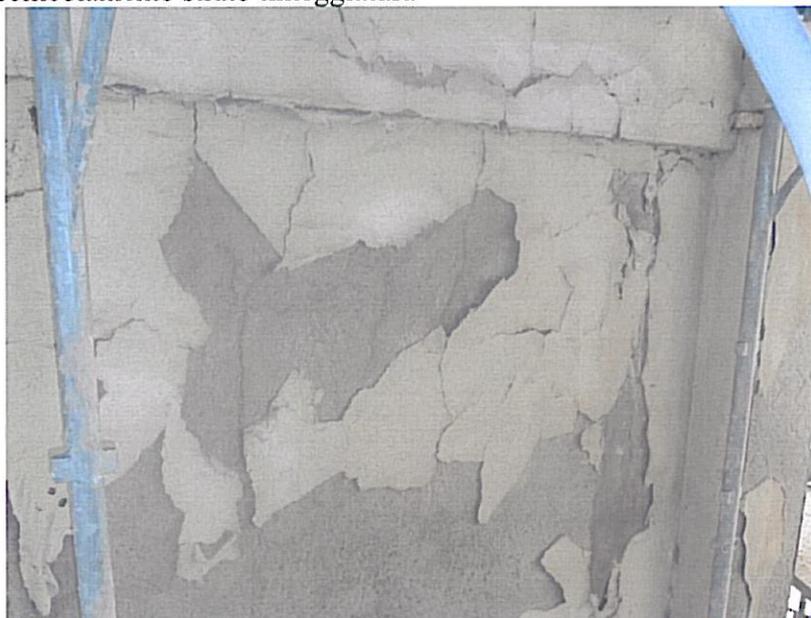
Esfoliazione e spellicolamento strato tinteggiatura

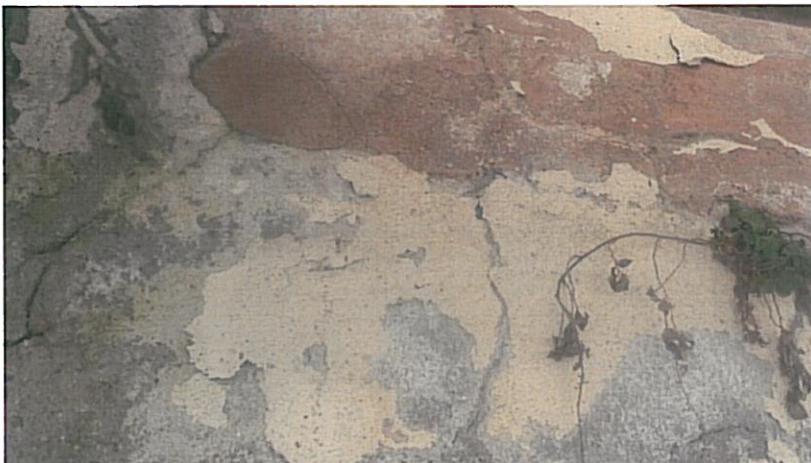
Patina biologica

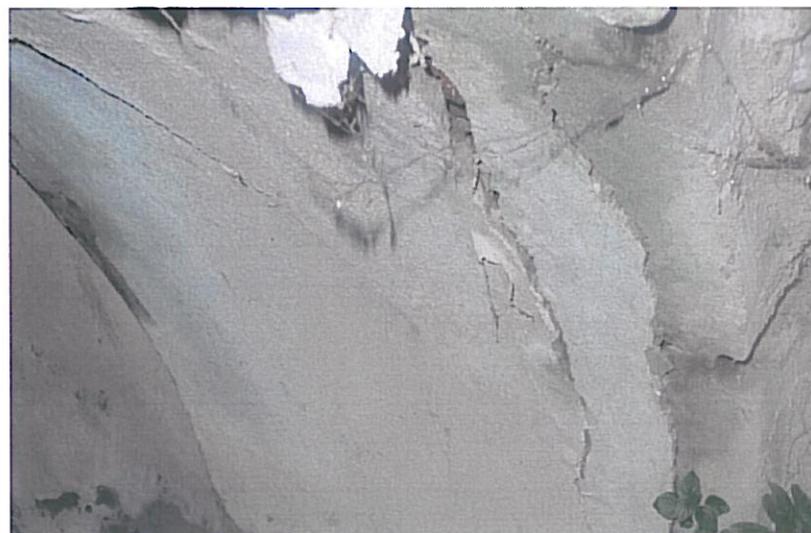
Fessurazione

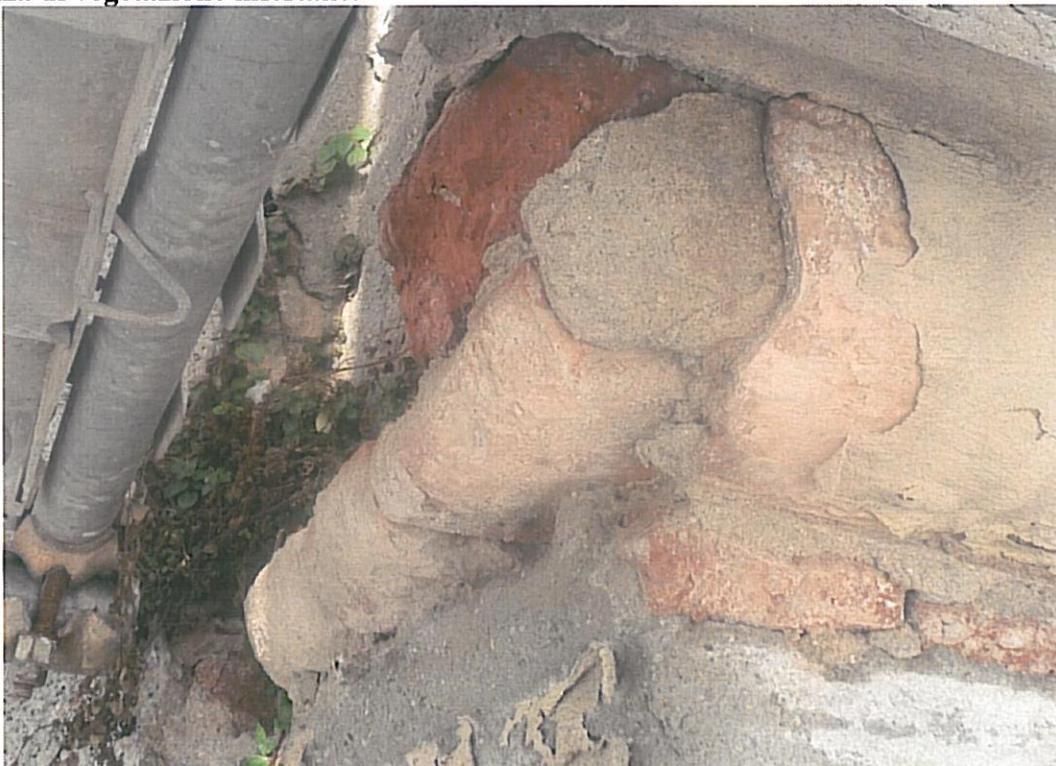
Presenza di vegetazione infestante

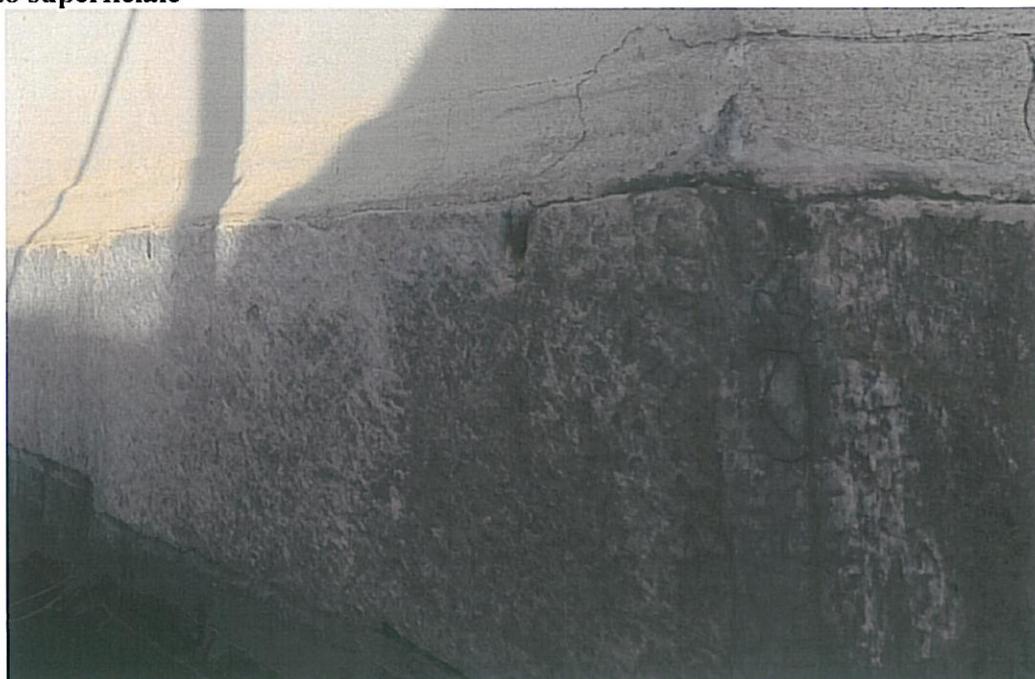
Deposito superficiale

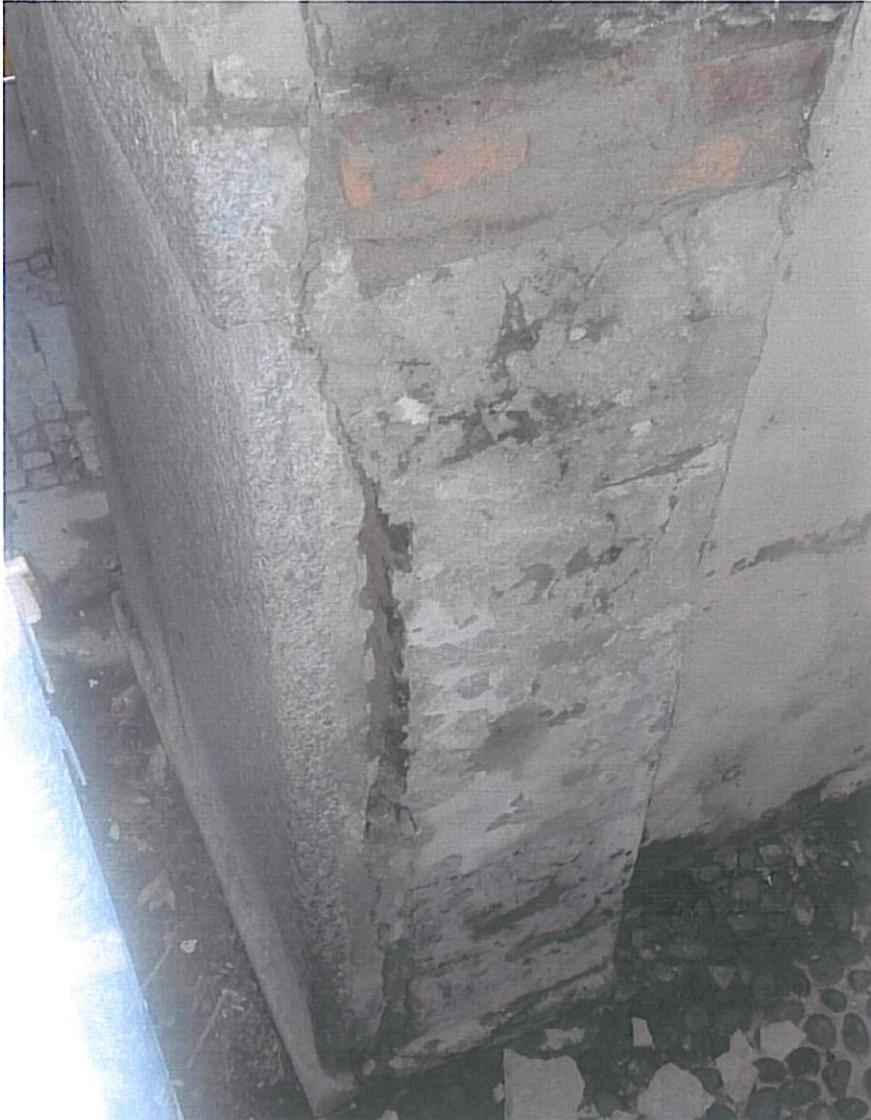
Distaccamento e rigonfiamento

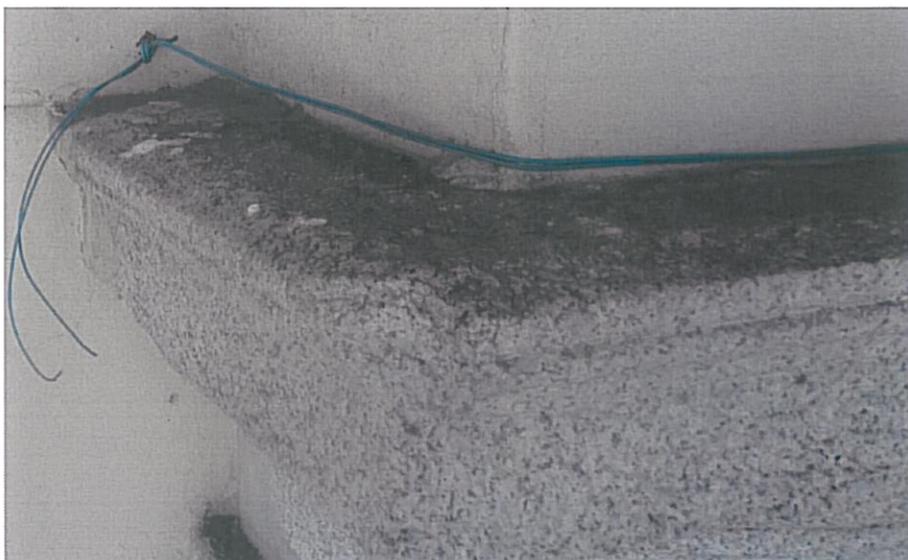
Mancanza

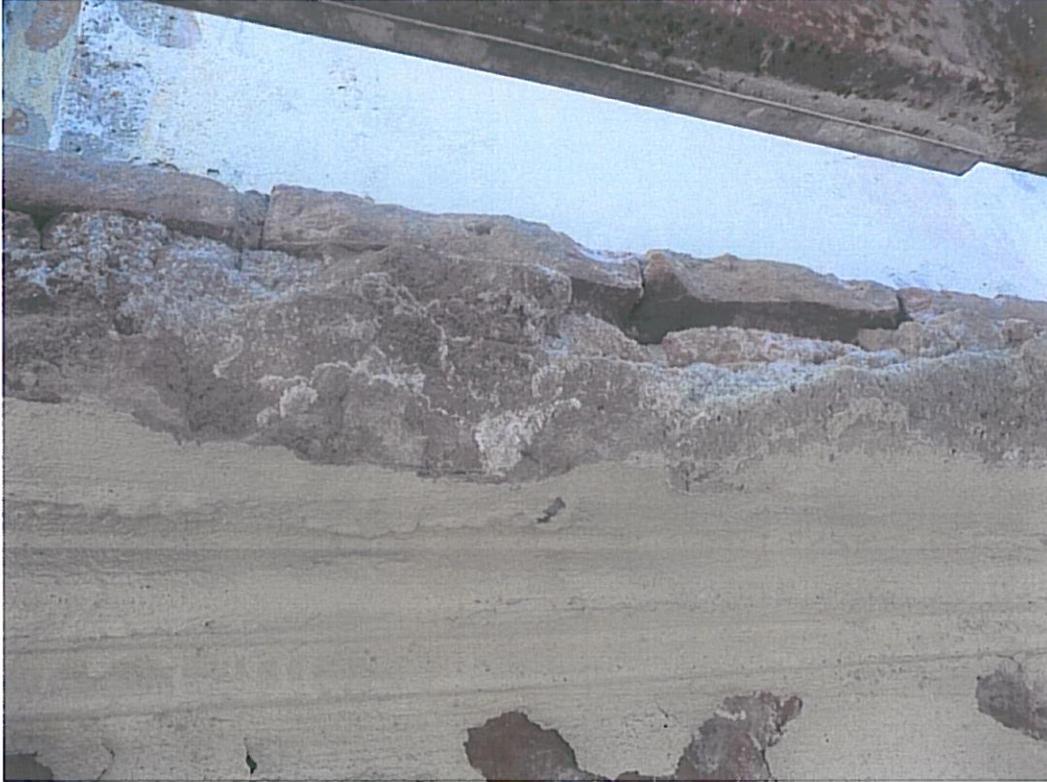
Efflorescenze e criptoefflorescenze

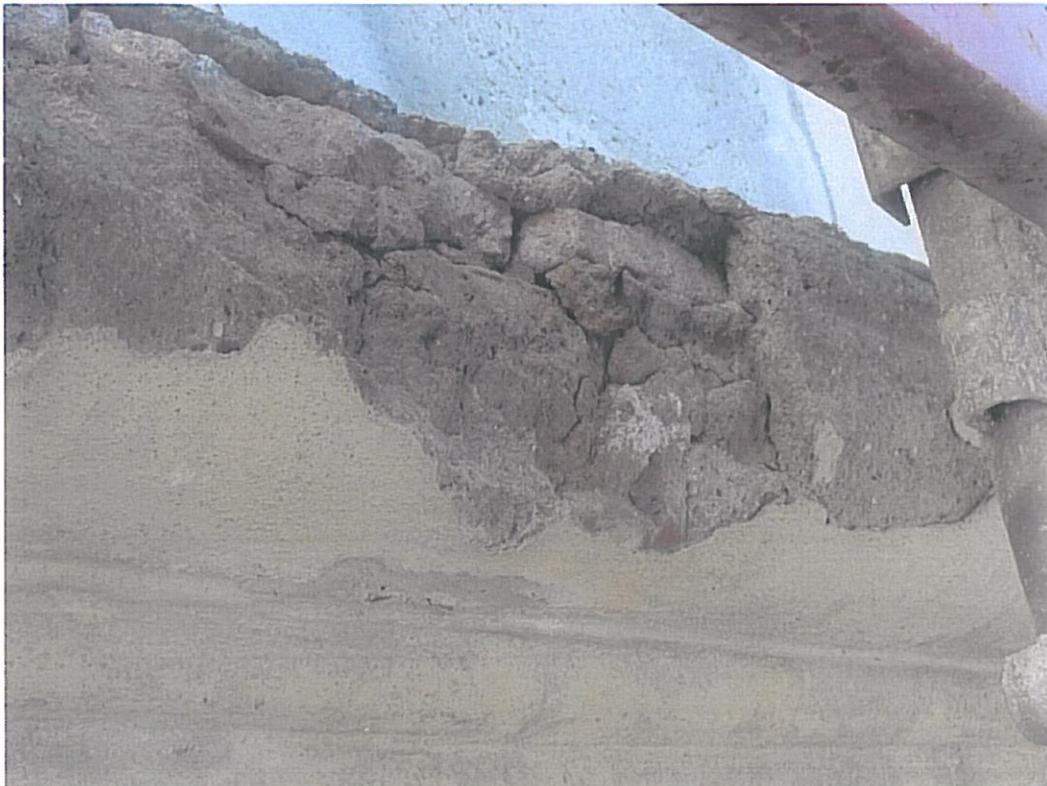
Esfoliazione

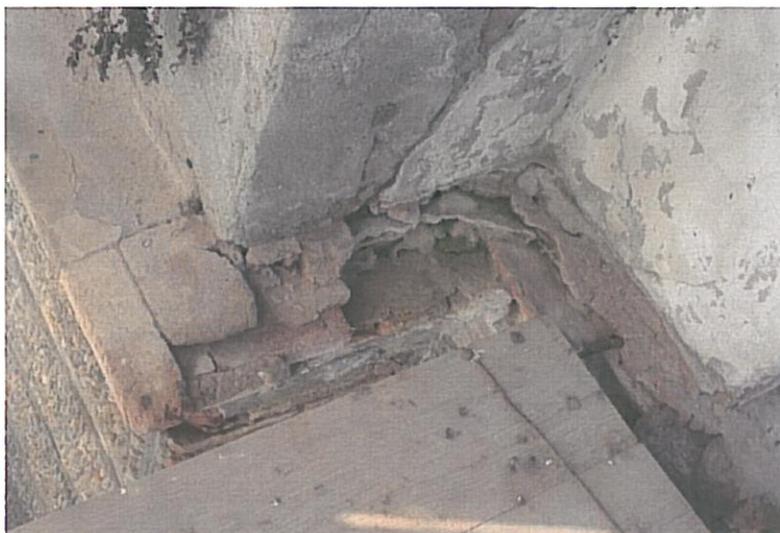
Mancanza

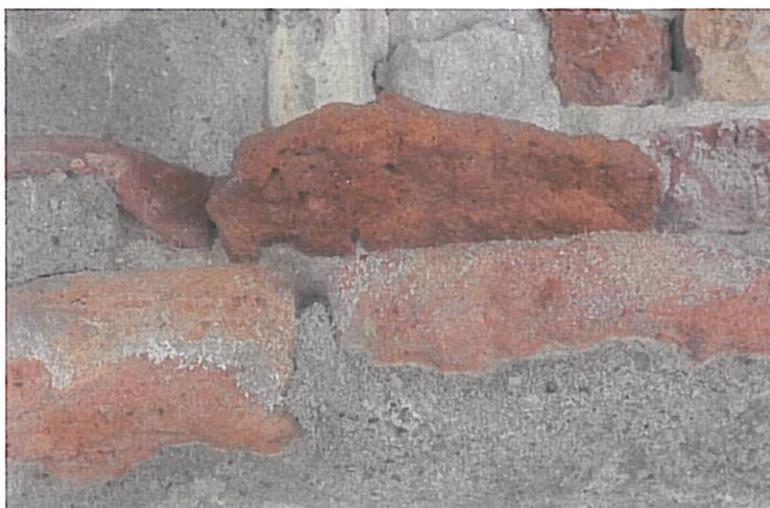
Polverizzazione

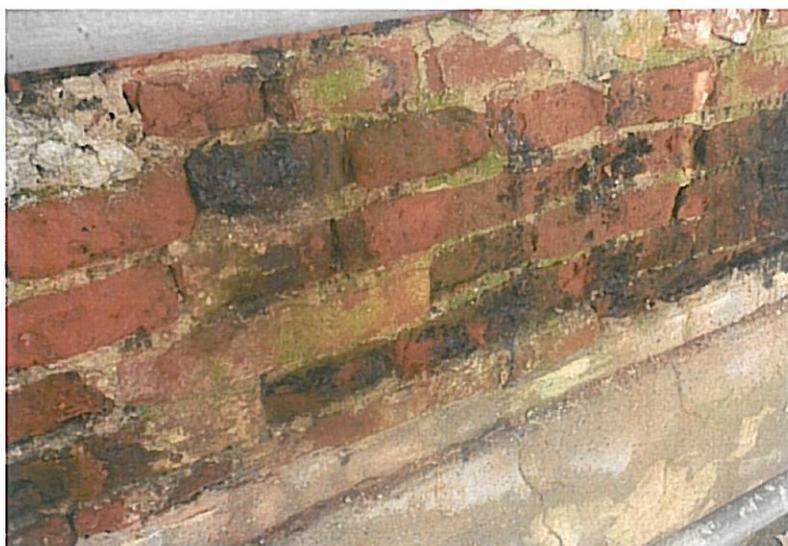
Patina biologica

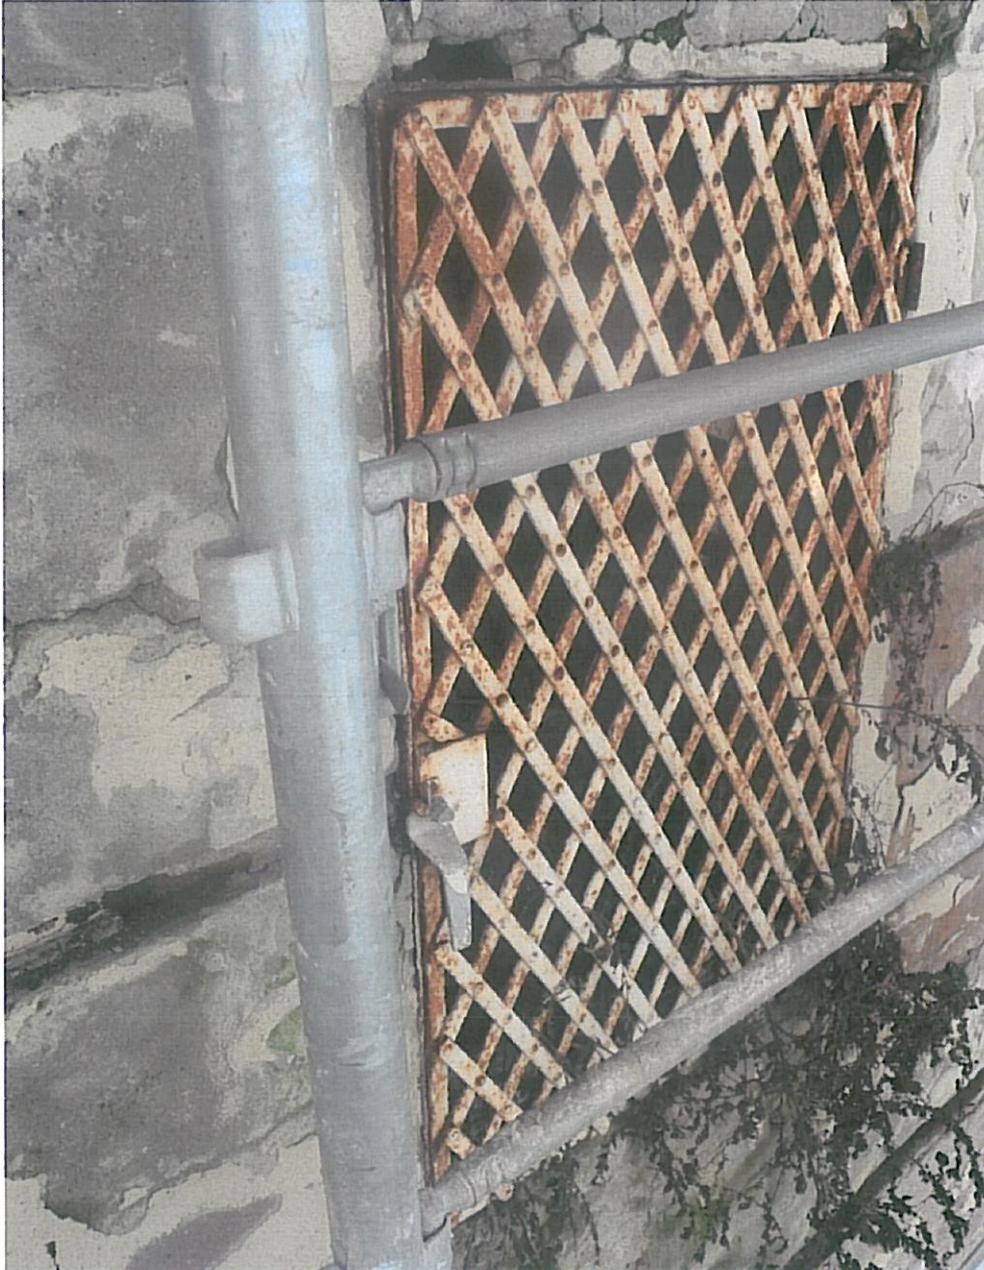
I pochi elementi metallici presenti (grate anti-intrusione, zanche, perni), sono in gran parte ossidati, a causa dell'azione di percolamento delle acque.

Ossidazione

- **Pulitura inferriate metalliche**, stesura prodotto convertitore di ruggine, verniciatura finale.

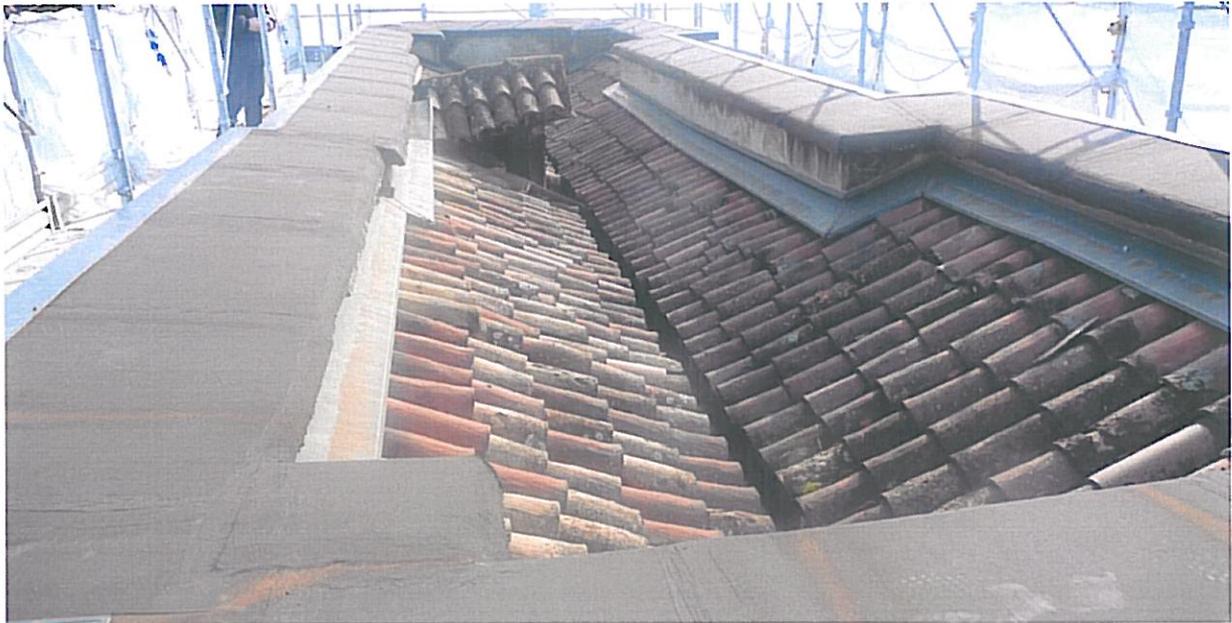
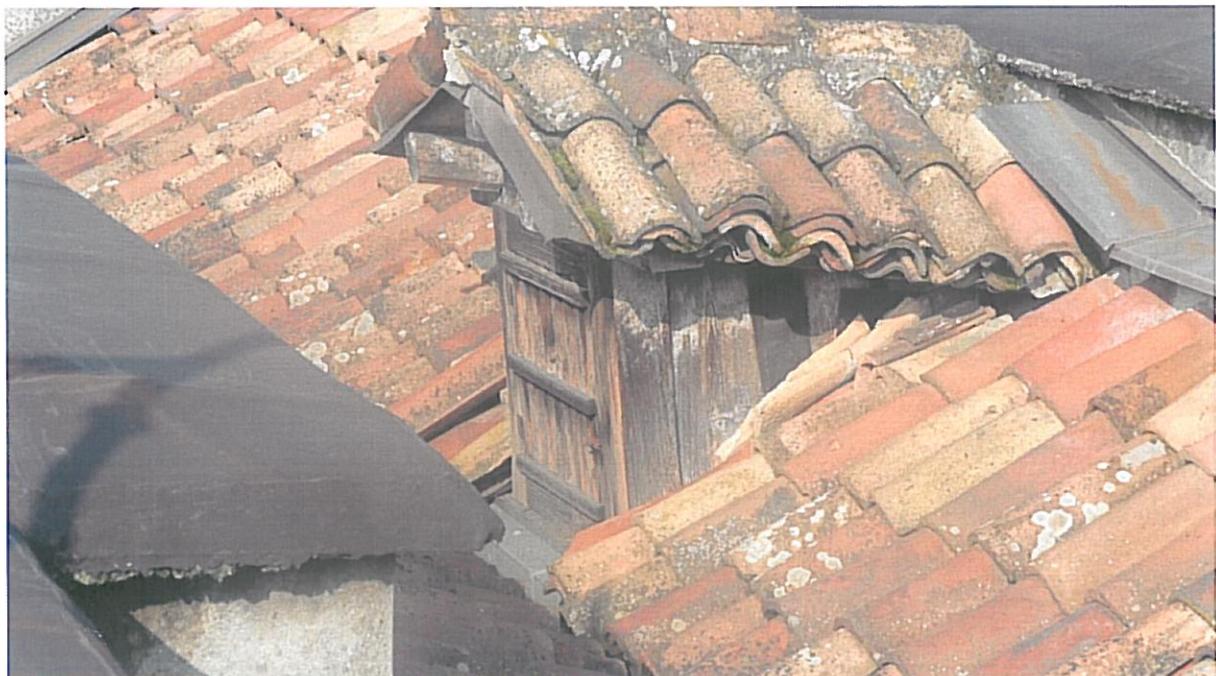
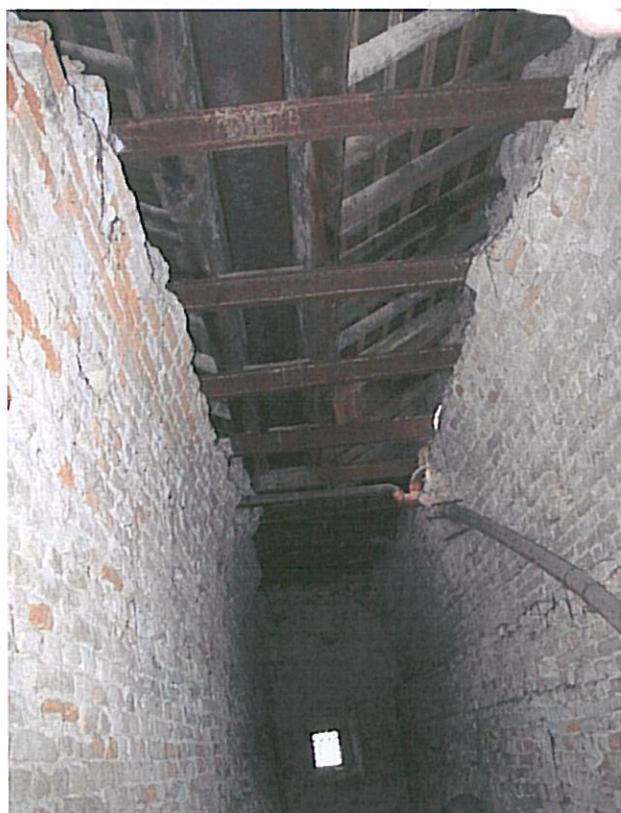
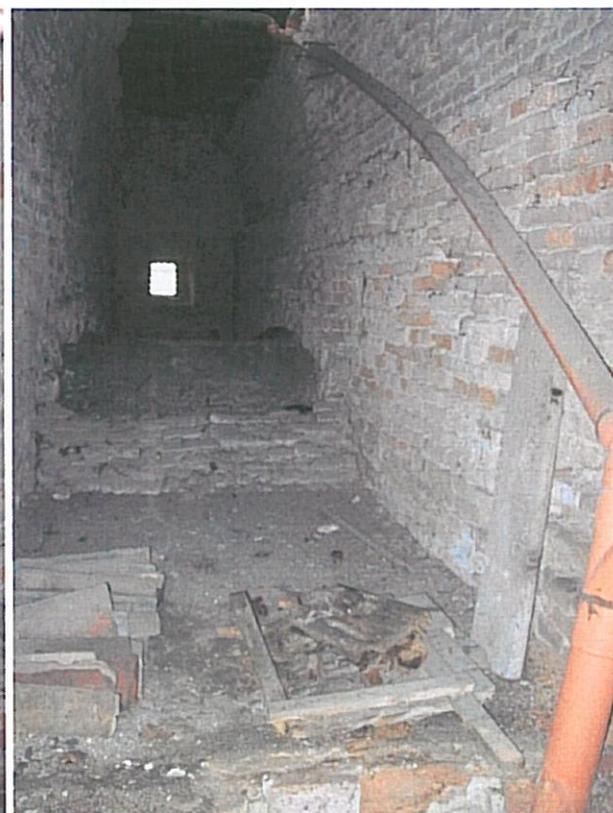
Nel complesso, il sistema di copertura sembra in buono stato di conservazione: da un lato gli strati di impermeabilizzazione appaiono ancora perfettamente a tenuta e realizzati a regola d'arte, dall'altro il manto di coppi non presenta aree di disconnessione.

Pochi sono gli elementi in coppo rotti, ma non in numero tale da poter consentire all'acqua piovana di entrare all'interno della struttura. Ciò è testimoniato anche da fatto che le murature del piano di copertura, all'estradosso delle volte a botte dei tre passaggi, risultano sostanzialmente asciutte e non è stato possibile individuare aree di ristagno delle acque piovane.

Ciò che si rende necessario è però una revisione del manto in coppi, con la sostituzione degli elementi in laterizio rotti e la verifica della correttezza delle pendenze dei canali di raccolta delle acque.
