Scheda pianta L075 - PIAZZA DON SAVARE

Nr. albero 1408	Cartellino 1408
Coordinate 538.233,97 / 5.018.738,40	
Proprietà Area di proprietà

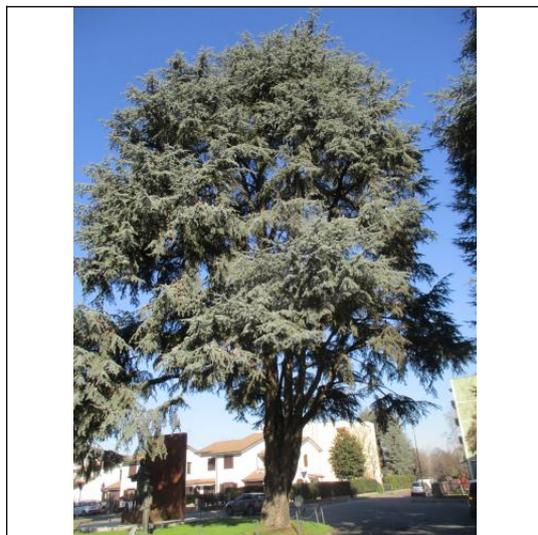
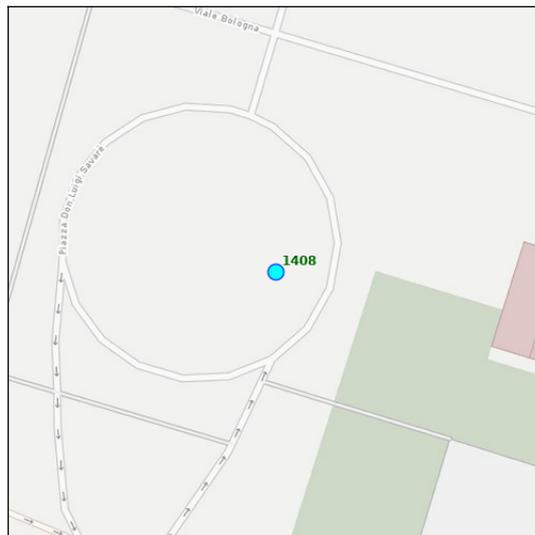
Esemplare cresciuto con problematiche morfologiche di media entità: il fusto principale è inclinato in direzione S (verso carreggiata stradale), presenta due fusti secondari mal inseriti e probabilmente altri fusti secondari sono già eliminati o stroncati, come testimoniato dalle numerose ferite cicatrizzate presenti lungo il tronco e dalla cavità a circa 3,5 m. Allo stato attuale la criticità più significativa è a livello patologico a causa delle conseguenze di un attacco del fungo Phaeolus schweinitzii, agente di carie bruna molto aggressivo sulle conifere, i cui carpofori sono presenti al colletto sui lati S e N. Le analisi strumentali eseguite al colletto evidenziano un grave avanzamento dei processi di carie del legno interno anche a livello basale (t/R insufficiente) il che sottende una situazione ancora peggiorativa a livello dei

cordoni radicali più profondi in relazione all'azione dell'agente causale rilevato che aggredisce i tessuti legnosi partendo dalle radici per poi risalire progressivamente verso il fusto. Alla luce dei sintomi rilevati, patologie e referti strumentali ottenuti è necessario procedere con l'abbattimento per le condizioni di stabilità precarie, non sanabili con altri interventi arboricolturali.

Anomalie:
Radici/Cordoni cordoni di reazione
Colletto depressione/i, carpofori xilofagi
Fusto cordonature, ferita/e cicatrizzata/e, essudati di resina, inclinato, arcuato/sciabolato
Branche inserzione/i stretta/e con corteccia inclusa, cavita', filate/assurgenti
Carpofori Phaeolus schweinitzii

Lavori proposti		
Tipo lavoro	Impresa	Data fine prevista
Abb - Abbattimento		24/02/2024

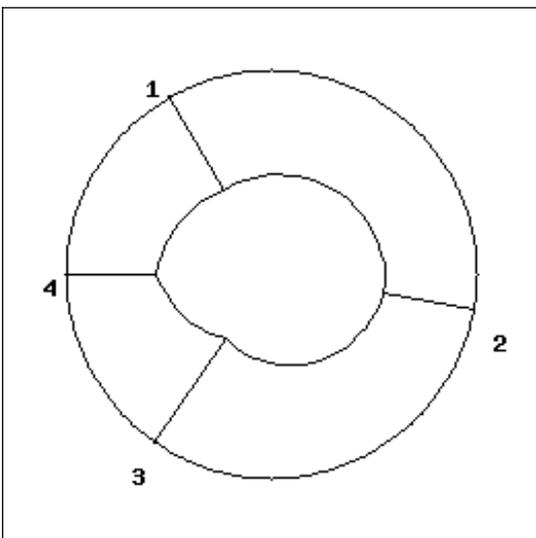
D - Dendrodensimetro								
Nr.	Data rilievo	Posizione	Gradi	h [cm]	Inclinazione	Ø [cm]	Par. res.[cm]	t/R
1	24/01/2024	Colletto	330	0,00		90,00	24,00	0,53
2	24/01/2024	Colletto	100	0,00		90,00	20,00	0,44
3	24/01/2024	Colletto	215	0,00		90,00	28,00	0,62
4	24/01/2024	Colletto	270	0,00		90,00	20,00	0,44
