**Campo da Baseball della Faustina**

**Manutenzione del verde straordinaria con abbattimento d'urgenza delle alberature**

Scheda pianta L008 - AREA FAUSTINA

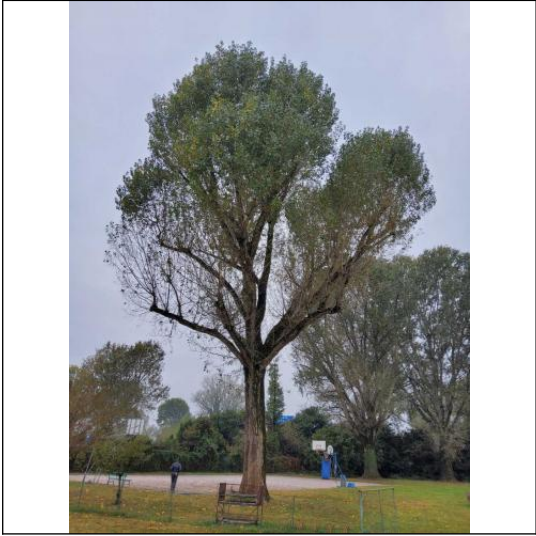
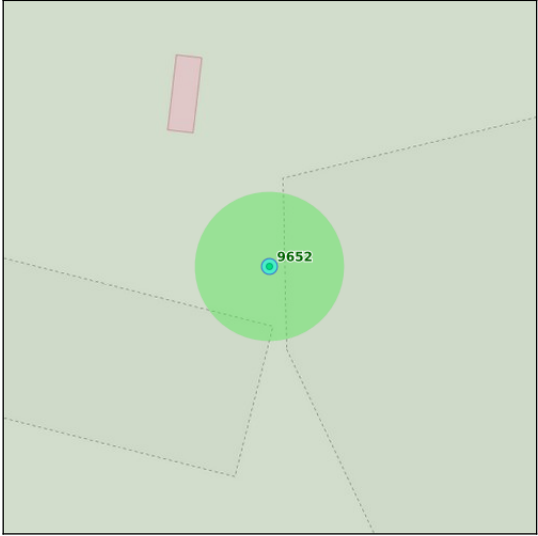
Nr. albero 9652	Cartellino 9652
Coordinate 539.767,91 / 5.016.075,13	
Proprietà Area di terzi

Per l'esemplare di pioppo nero 9652, a seguito di analisi strumentale, è stata individuata la presenza di un decadimento eccentrico a livello della ceppaia più sviluppato sul lato est, dove la parete di legno sano residuo è prossima al limite minimo ammesso dal metodo VTA. Le fibre del legno rimaste non sono ormai più sufficienti per sorreggere il peso dell'esemplare.

In chioma si osservano carpofori di *Fomes fomentarius*, un fungo che degrada il legno colpito, rendendolo di consistenza fibrosa-spugnosa. Quando la patologia arriva agli stadi avanzati, la pianta cade, ad opera del vento, con una frattura piatta e regolare.

Tassonomia Populus nigra (Pioppo Nero)	
Sito di crescita naturale-inerbita	
	Fase fisiologica 6 - adulto
	Forma pianta Obbligata
	Tipo impianto isolato
Altezza 22,00 m	Ø chioma 14,00 m
Circ. tronco 342 cm	Ø tronco 109,00 cm
Stato pianta Pianta viva	
Modalità età non rilevato	Età pianta calcolata
Data abbattimento	Data rimozione ceppaia
[X] Scarse prospettive	
Note

Anomalie:	
Radici/Cordoni	cordoni di reazione
Colletto	distacchi corticali, allargato
Fusto	rigonfiamento/i, inclinato lieve
Branche	ferita/e, carpofori xilofagi, monconi secchi/degenerati
Chioma	ridotta, ramificazioni secche, ricacci, asimmetrica
Carpofori	Fomes fomentarius
Danni biotici	rosure

Tipo lavoro Abb - Abbattimento		Data esecuzione	
Data inizio previsto 23/10/2025		Data fine prevista 22/11/2025	
Note		Albero dalle notevoli dimensioni dendrometriche con colletto allargato e presenza di carpofori di Fomes fomentarius in chioma. Strumentalmente individuata la presenza di un decadimento eccentrico a livello della ceppaia più sviluppato sul lato Est dove la parete di legno sano residuo è prossima al limite minimo ammesso dal metodo VTA. In considerazione della gravità dei patogeni fungini individuati in chioma e delle degradazioni rilevate a livello della ceppaia, appare necessario procedere con l'abbattimento dell'albero.

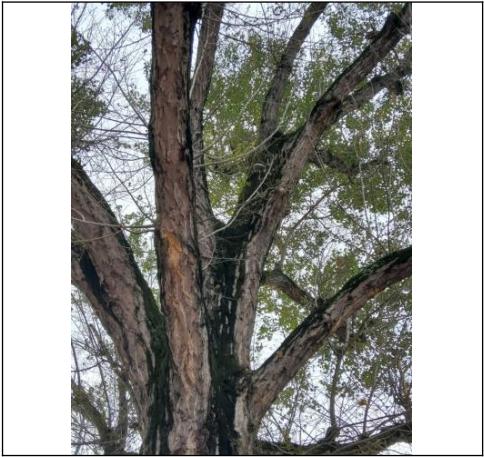
VSA - Data: 22/10/2025		CPC: D - pericolosità Estrema
Cartellino	9652	<div>Stato cartellino Cartellino presente</div> <div>

</div>
Rilevatore	Giuseppe Cereda	
Tipo	Primo Controllo VTA	
Fase fisiologica	6 - adulto	
Sito di crescita	naturale-inerbita	
Aspettative di vita	Ridotta	
Stato vegetativo	sufficiente	
Altezza	22,00 m	
Ø chioma	14,00 m	
Ø tronco	109,00 cm	
Circ. tronco	342 cm	
t/R	al limite	
Valori strumentali	Anomali	
Note	Albero dalle notevoli dimensioni dendrometriche con colletto allargato e presenza di carpofori di Fomes fomentarius in chioma. Strumentalmente individuata la presenza di un decadimento eccentrico a livello della ceppaia più sviluppato sul lato Est dove la parete di legno sano residuo è prossima al limite minimo ammesso dal metodo VTA. In considerazione della gravità dei patogeni fungini individuati in chioma e delle degradazioni rilevate a livello della ceppaia, appare necessario procedere con l'abbattimento dell'albero. In caso contrario bisognerebbe eliminare totalmente la branca secondaria attaccata da Fomes, eliminando in pratica 1/3 della chioma.

D - Dendrodensimetro								
Nr.	Data rilievo	Posizione	Gradi	h [cm]	Inclinazione	Ø [cm]	Par. res.[cm]	t/R
8.151	22/10/2025	Colletto/Radici	260	0,00		114,00		
8.152	22/10/2025	Colletto/Radici	320	0,00		114,00		
8.153	22/10/2025	Colletto/Radici	80	0,00		114,00	21,00	0,37
8.154	22/10/2025	Colletto/Radici	160	0,00		114,00

Lavori proposti		
Tipo lavoro	Impresa	Data fine prevista
Abb - Abbattimento		22/11/2025

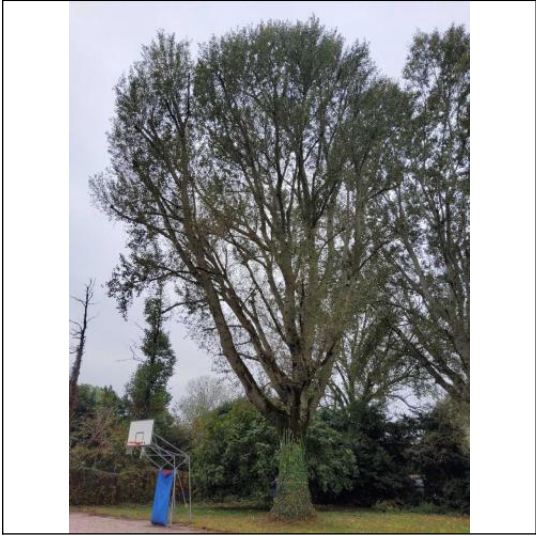
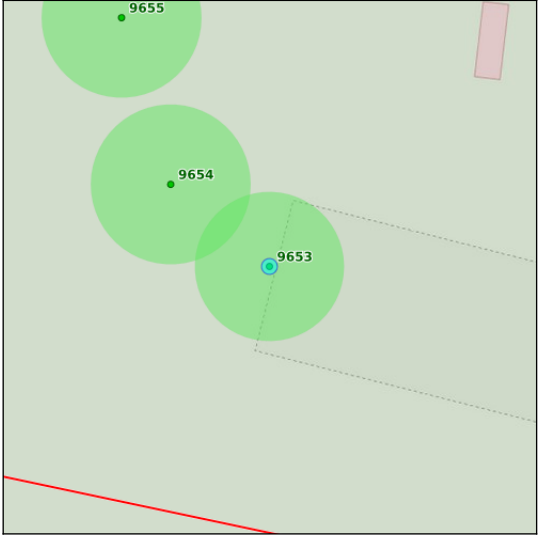
Nr. albero 9653	Cartellino 9653
Coordinate 539.739,12 / 5.016.070,14	
Proprietà Area di terzi

L'esemplare di pioppo bianco 9653, a seguito di analisi strumentale, risulta compromesso dal punto di vista strutturale a causa di un grave attacco di carpofori xilofagi di *Perenniporia fraxinea* al colletto lato ovest, con associato un decadimento eccentrico a livello della ceppaia, più sviluppato in corrispondenza dei patogeni fungini.

Questo fungo parassita si sviluppa a livello della base o delle radici degli alberi, causando marciume che rende il legno friabile e, di conseguenza, lo priva di stabilità strutturale.

Tassonomia Populus alba (Pioppo Bianco)	
Sito di crescita naturale-inerbita	
	Fase fisiologica 8 - maturo
	Forma pianta Obbligata
	Tipo impianto filare
Altezza 25,00 m	Ø chioma 14,00 m
Circ. tronco 434 cm	Ø tronco 138,00 cm
Stato pianta Pianta viva	
Modalità età non rilevato	Età pianta calcolata
Data abbattimento	Data rimozione ceppaia
[X] Scarse prospettive	
Note

Anomalie:	
Radici/Cordoni	cordoni decorticati, cordoni di reazione
Colletto	cavita' con carie, allargato, carpofori xilofagi
Fusto	rivestito rampicanti, carpofori xilofagi, depressione
Branche	ferita/e
Chioma	asimmetrica, compressa, ricacci, ridotta, ramificazioni secche
Carpofori	Perenniporia fraxinea
Danni abiotici	chioma interferente manufatto/i

Lavoro - #60.849 - Programmato		Impresa:
Tipo lavoro	Abb - Abbattimento	Data esecuzione
Data inizio previsto	23/10/2025	Data fine prevista 22/11/2025

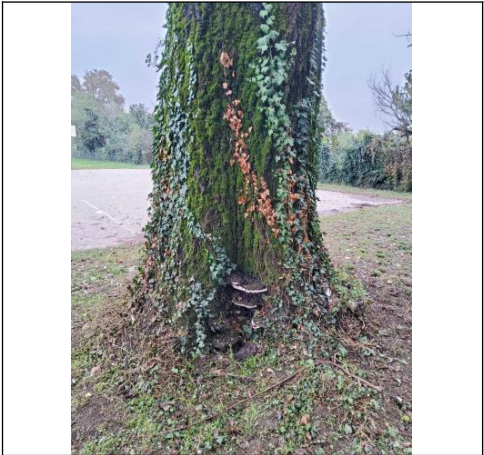
VSA - Data: 22/10/2025		CPC: D - pericolosità Estrema
Cartellino	9653	<div>Stato cartellino Cartellino presente</div> <div>

</div>
Rilevatore	Giuseppe Cereda	
Tipo	Primo Controllo VTA	
Fase fisiologica	8 - maturo	
Sito di crescita	naturale-inerbita	
Aspettative di vita	Ridotta	
Stato vegetativo	sufficiente	
Altezza	25,00 m	
Ø chioma	14,00 m	
Ø tronco	138,00 cm	
Circ. tronco	434 cm	
t/R	insufficiente	
Valori strumentali	Critici	
<div>Note</div> <div>Albero compromesso dal punto di vista strutturale da grave attacco di carpofori xilofagi di Perenniporia fraxinea al colletto lato Ovest con associato un decadimento eccentrico a livello della ceppaia, più sviluppato in corrispondenza dei patogeni fungini.</div>

D - Dendrodensimetro								
Nr.	Data rilievo	Posizione	Gradi	h [cm]	Inclinazione	Ø [cm]	Par. res.[cm]	t/R
8.155	22/10/2025	Cordone/Contrafforte	290	10,00		144,00	10,00	0,14
8.156	22/10/2025	Cordone/Contrafforte	340	5,00		144,00		
8.157	22/10/2025	Cordone/Contrafforte	70	5,00		144,00		
8.158	22/10/2025	Cordone/Contrafforte	180	5,00		144,00	32,00	0,44

Albero compromesso dal punto di vista strutturale da grave attacco di carpofori xilofagi di  
**Note** *Perenniporia fraxinea* al colletto lato Ovest con associato un decadimento eccentrico a livello della ceppaia, più sviluppato in corrispondenza dei patogeni fungini.

Lavori proposti		
Tipo lavoro	Impresa	Data fine prevista
Abb - Abbattimento		22/11/2025
