# COMUNE DI LODI

## PIANO REGOLATORE DELL'ILLUMINAZIONE COMUNALE

### - CAPITOLO 3 - Illuminazione del territorio: censimento e stato di fatto

Lodi, Maggio 2007

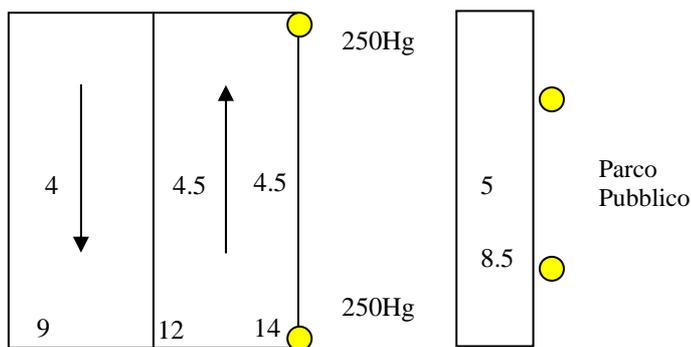
Nome della via	Valori previsti di Luminanza media mantenuta - Norma UNI 10439 (cd/m <sup>2</sup> )	Valori rilevati in Lux	Valutazione
Viale Dalmazia	1 (15 lx)	8	Sotto illuminata (forte disuniformità)
Pedonale di Viale Dalmazia	15 lx	6.7	Sotto illuminata (forte disuniformità)

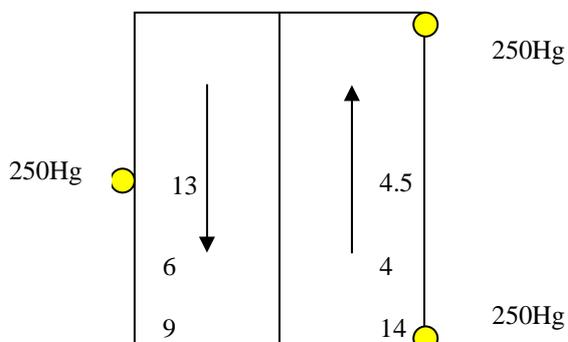
Viale Milano	1 (15 lx)	8	Sotto illuminata
--------------	-----------	---	------------------

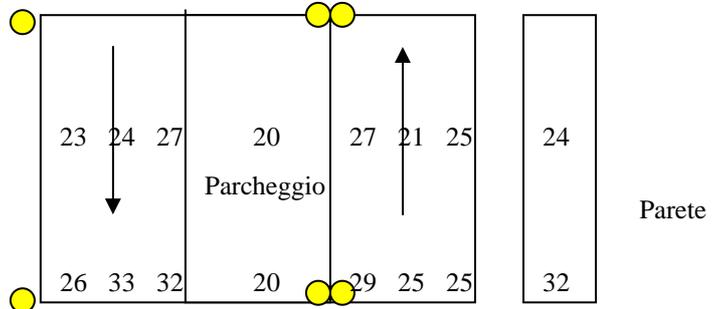
Nome della via	Valori previsti di Luminanza media mantenuta - Norma UNI 10439 (cd/m <sup>2</sup> )	Valori rilevati in Lux	Valutazione
Via Polenghi	0.75 (10 lx)	27.5	Molto Sovra illuminata
Parcheggio	10 lx	20	Molto Sovra illuminata
Via Anelli	0.75 (10 lx)	25	Molto Sovra illuminata
Via Anelli - Parete 1m 2 metri da terra	10 lx	28	Molto Sovra illuminata

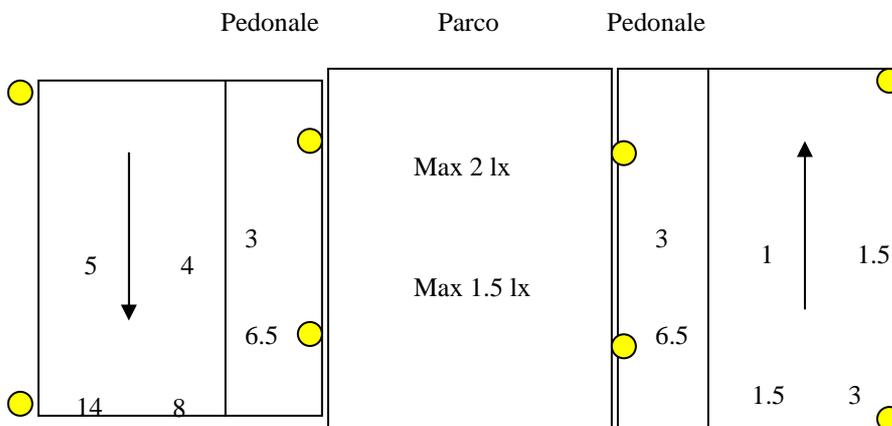
Nome della via	Valori previsti di Luminanza media mantenuta - Norma UNI 10439 (cd/m <sup>2</sup> )	Valori rilevati in Lux	Valutazione
Via IV Novembre - 1	0.75 (10 lx)	8.5	Sotto Illuminata
Via IV Novembre - Pedonale 1	10 lx	4.7	Fortemente sotto illuminata
Parco	10 lx	1.5	Fortemente sotto illuminata
Via IV Novembre - Pedonale 2	10 lx	4.7	Fortemente sotto illuminata
Via IV Novembre - 2	0.75 (10 lx)	2	Fortemente sotto illuminata

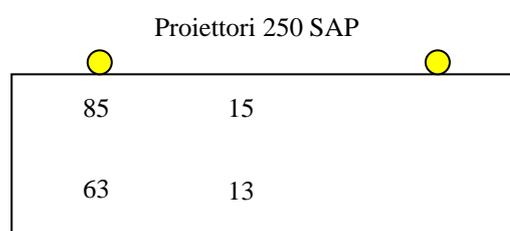
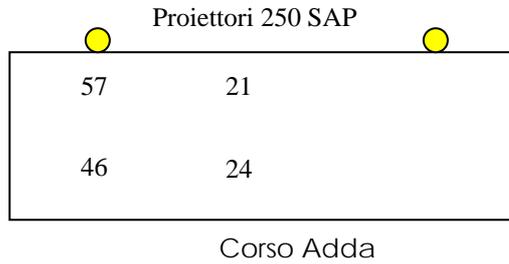
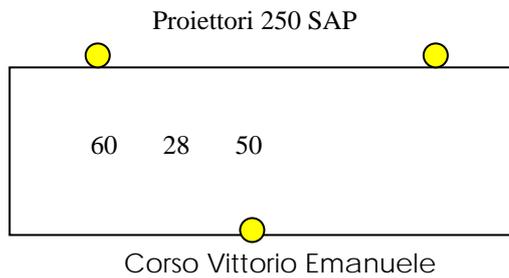
Nome della via	Valore medio di illuminamento indicato dal SIC (lx)	Valore di illuminamento rilevato (lx)	Valutazione
<b>PEDONALE</b>			
Pedonale Corso Umberto 1°	10	medio 44	Molto sovra illuminato
Corso Adda	10	medio 37	Molto sovra illuminato
Corso Vittorio Emanuele	10	medio 46	Molto sovra illuminato

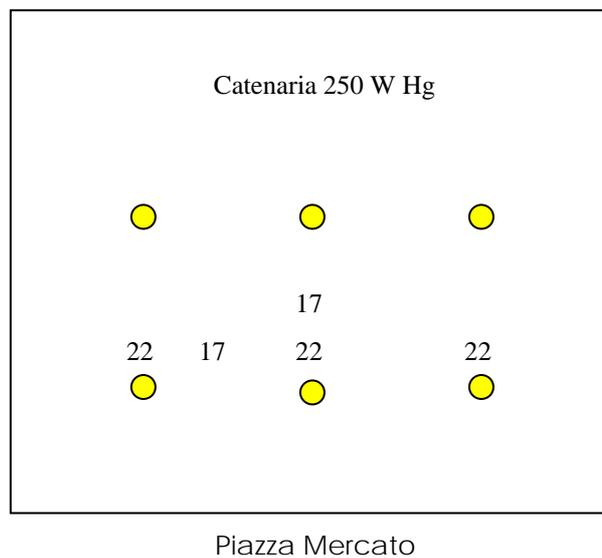
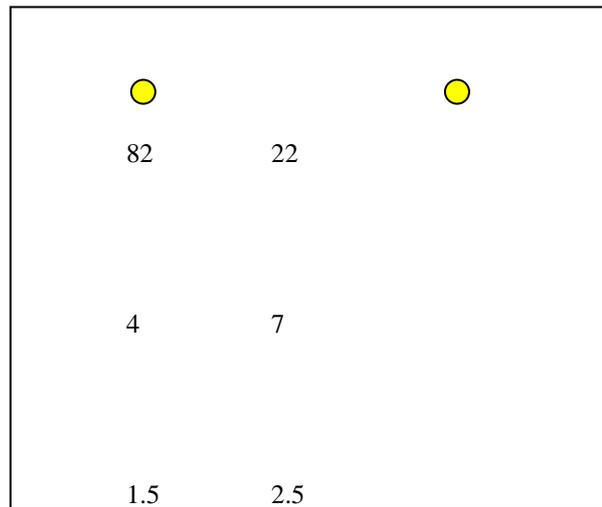
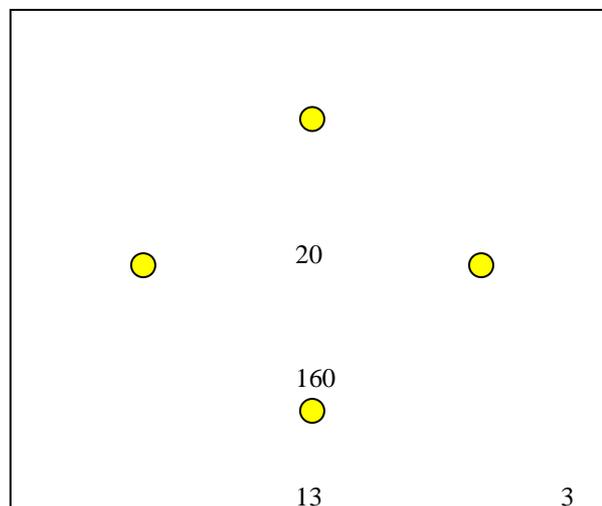
Porticato max 67 lx

Nome della via	Valore medio di illuminamento indicato dal PRIC (lx)	Valore di illuminamento rilevato (lx)	Valutazione
<b>PIAZZE</b>			
Piazza del mercato	10	medio 19.5	Molto sovra illuminato
Piazza Ospitale	10	Max 82 lx Min 1.5 lx	Molto sovra illuminato (forte disuniformità)
Piazza della Vittoria	10	Max 160 lx Min 3 lx	Molto sovra illuminato (forte disuniformità)
