**IMBALLAGGI PROTETTIVI SRL**  
**VIA DELLE INDUSTRIE 6 - MASSALENGO (LO)**

**AMPLIAMENTO DI SITO PRODUTTIVO**  
**VALUTAZIONE DI IMPATTO ACUSTICO**

**Ing. Paola Zambarbieri**  
Tecnico Competente in acustica ambientale  
ENTECA 6074

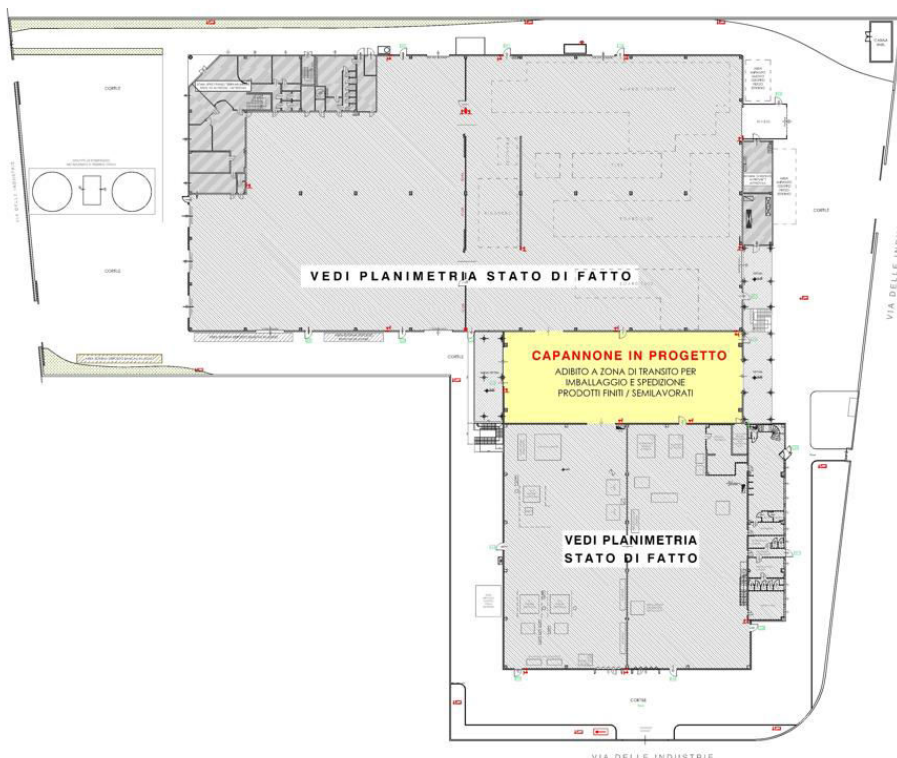
**IMBALLAGGI PROTETTIVI SRL – STATO DI PROGETTO**  
In giallo l'intervento in progetto oggetto della presente

L'ampliamento oggetto della presente relazione comporta la realizzazione di un capannone che sarà ricavato sfruttando lateralmente i tamponamenti dei capannoni esistenti e realizzando sui lati corti chiusure in pannelli prefabbricati; anche i tegoli di copertura saranno in calcestruzzo prefabbricato.

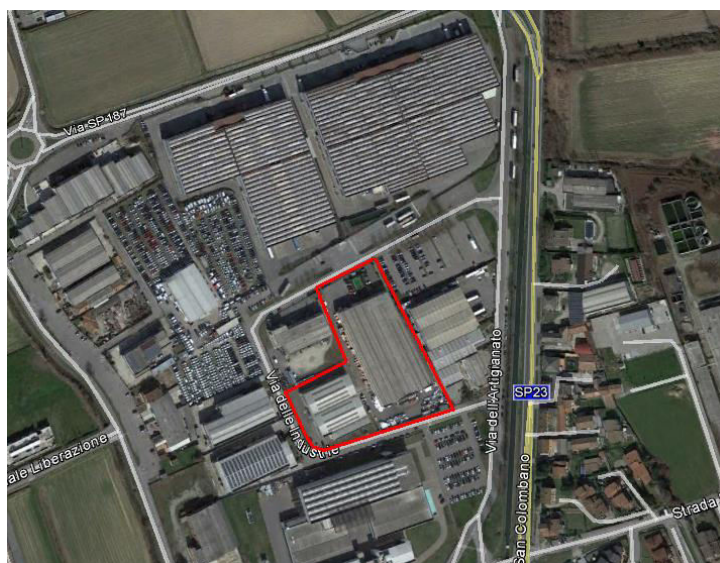
**Inquadramento territoriale-1**

La Ditta oggetto della presente relazione si trova nella zona artigianale di Massalengo, in fregio alla SP 23; i lotti di terreno circostanti sono occupati da altre attività produttive, alcune delle quali (tra queste: una grossa logistica) funzionano anche nel periodo notturno.

L'accesso all'area dell'Azienda avviene da via delle Industrie, sulla quale transitano numerosi mezzi diretti sia alle altre attività (ed al deposito di logistica in particolare) che al deposito della Ditta oggetto della presente.

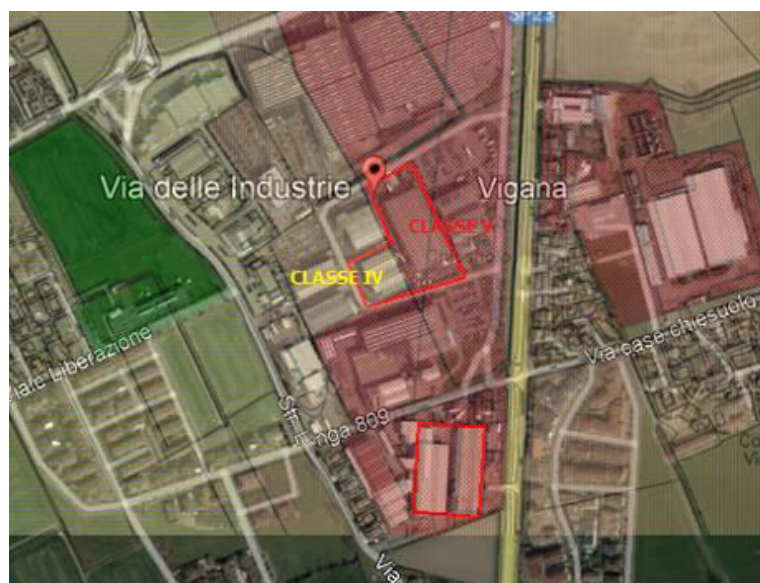
In base al piano di azionamento acustico adottato dal Comune di Massalengo il terreno in cui ha sede parte dell'Azienda ed i lotti ad esso circostanti si trovano in Classe V (in rosso) / in Classe IV (in arancione).

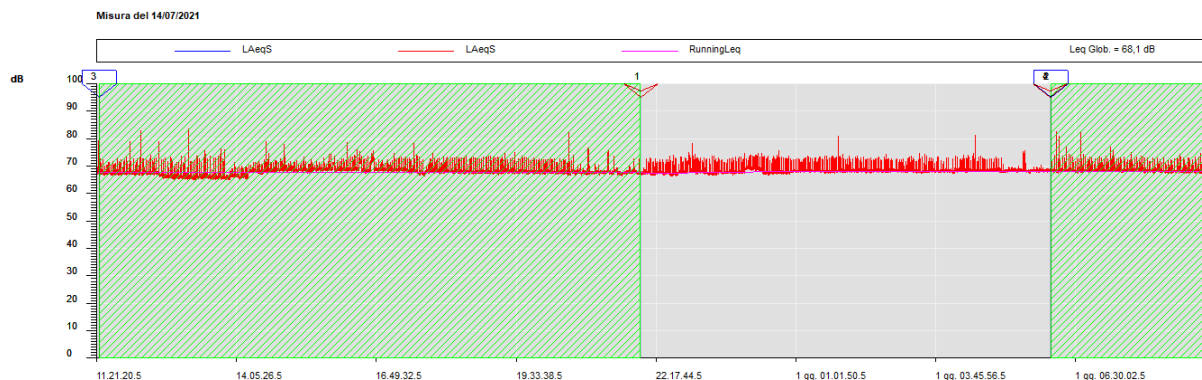
**Grafico 10b**

<b>Misura n.</b>	<b>10</b>
<b>Posizione</b>	<b>P.10</b>
<b>Rif. grafico</b>	<b>Grafico 10b</b>
Tempo di riferimento	Notturmo
Ora inizio misure	22:00 del 14.07.2021
Ora fine misure	06:00 del 15.07.2021
Tempo di osservazione	---
Posizione del microfono	A circa 4.0 m dal piano di riferimento
Sorgenti di rumore rilevate	Ved. note
<b>LAeq misurato</b>	<b>68.1 dBA</b>
<b>Percentili</b>	95      67.2 90      67.5 70      67.9 50      68.2 30      68.5 10      68.9 5        69.3
Componenti tonali. impulsive. a bassa frequenza	NO
<b>LAeq corretto</b> <b>Approssimato <math>\pm 0.5</math> dBA</b>	<b>68 dBA</b>
<b>Note e/o osservazioni:</b> Macchinari, lavorazioni e condizioni operative nel tempo di misura come rilievi precedenti. Movimentazione su piazzali e nel reparto "Deposito" tramite carrelli elevatori elettrici (non in modo continuo) Le linee di estrusione possono essere spente saltuariamente per alcuni minuti al fine di effettuare manutenzione/pulizia e per il carico
