IMBALLAGGI PROTETTIVI SRL
VIA DELLE INDUSTRIE 6 - MASSALENGO (LO)

AMPLIAMENTO DI SITO PRODUTTIVO
VALUTAZIONE DI IMPATTO ACUSTICO

Ing. Paola Zambarbieri
Tecnico Competente in acustica ambientale
ENTECA 6074

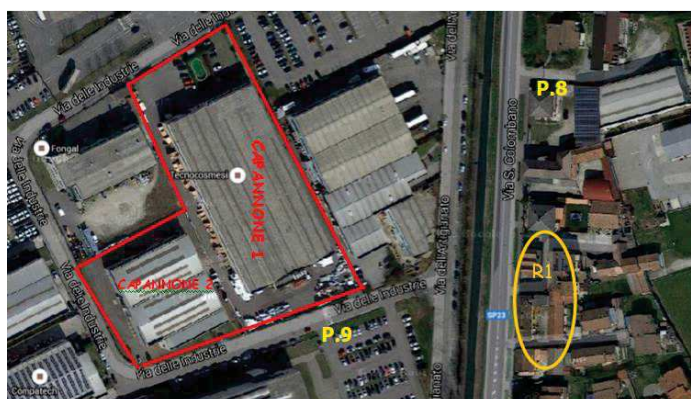
Ubicazione dei punti di misura – 2

Si precisa che P.8 è stato scelto in posizione schermata (grazie alla presenza di un capannone interposto) rispetto all'attività di IMBALLAGGI PROTETTIVI, il cui ciclo di lavoro si protrae su tre turni, per caratterizzare il rumore prodotto dal traffico veicolare sulla Strada Provinciale.

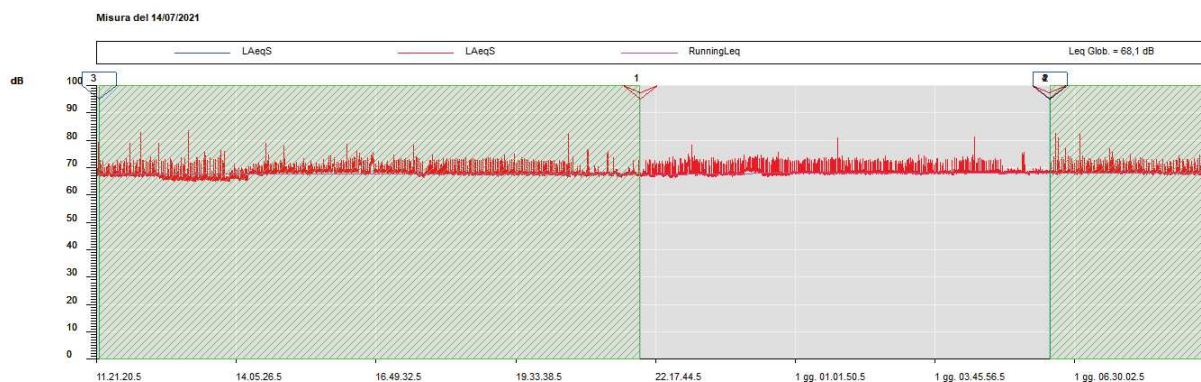
Misura n.	10
Posizione	P.10
Rif. grafico	Grafico 10b
Tempo di riferimento	Notturno
Ora inizio misure	22:00 del 14.07.2021
Ora fine misure	06:00 del 15.07.2021
Tempo di osservazione	---
Posizione del microfono	A circa 4.0 m dal piano di riferimento
Sorgenti di rumore rilevate	Ved. note
LAeq misurato	68.1 dBA
Percentili	95 67.2 90 67.5 70 67.9 50 68.2 30 68.5 10 68.9 5 69.3
Componenti tonali. impulsive. a bassa frequenza	NO
LAeq corretto Approssimato ± 0.5 dBA	68 dBA
Note e/o osservazioni: Macchinari, lavorazioni e condizioni operative nel tempo di misura come rilievi precedenti. Movimentazione su piazzali e nel reparto "Deposito" tramite carrelli elevatori elettrici (non in modo continuo) Le linee di estrusione possono essere spente saltuariamente per alcuni minuti al fine di effettuare manutenzione/pulizia e per il carico
