ALLEGATO 3b - DOCUMENTAZIONE FOTOGRAFICA PUNTI CRITICI - parte seconda

Zona 5 - Sud Lodi

Zona 6 - Quartiere San Bernardo - Frazione Olmo

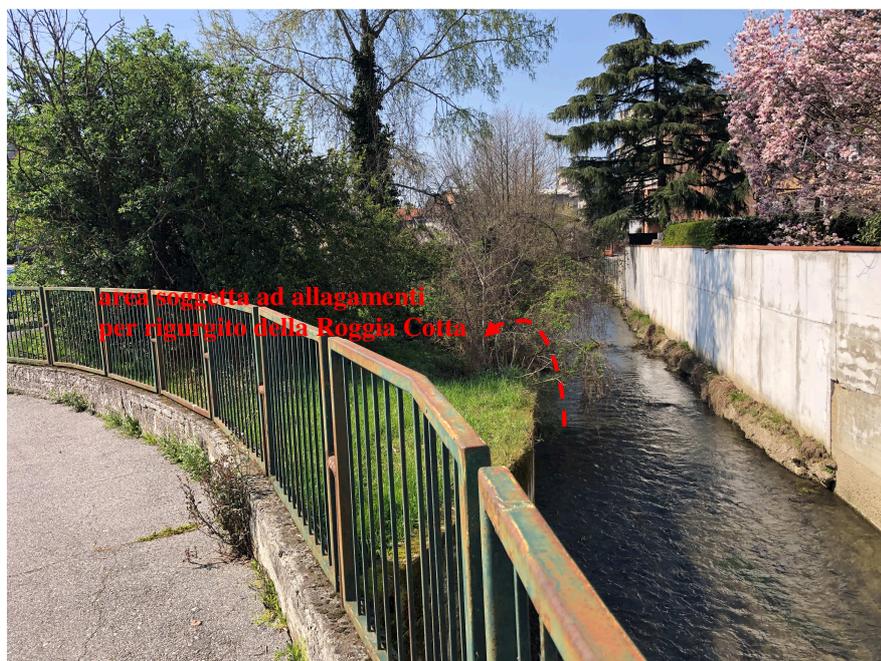
5A – Zona critica in corrispondenza dell'intubamento di Via Bruno Buozzi di Roggia Bertonica.

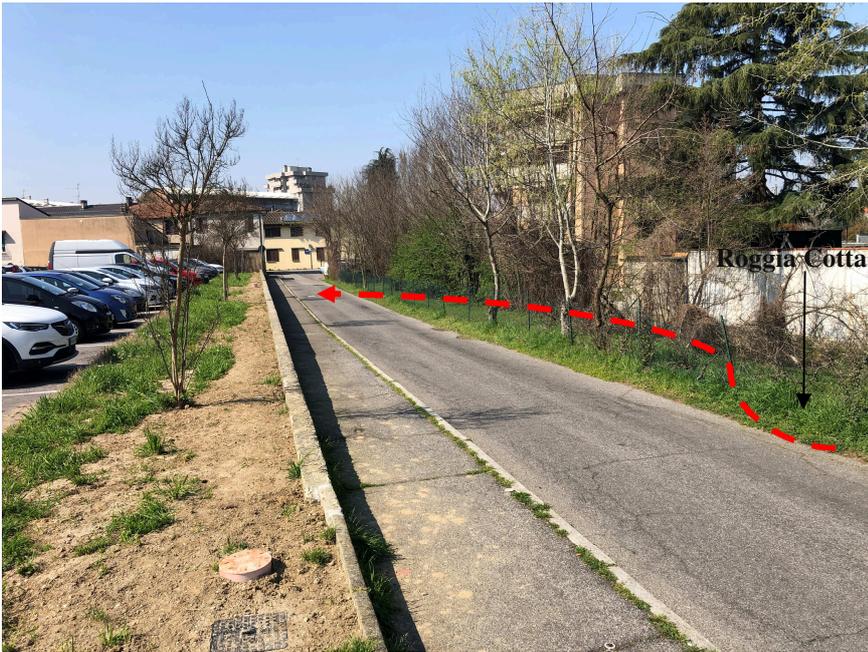
5B – Zona critica in corrispondenza di Via Bruno Buozzi in destra di Roggia Bertonica.

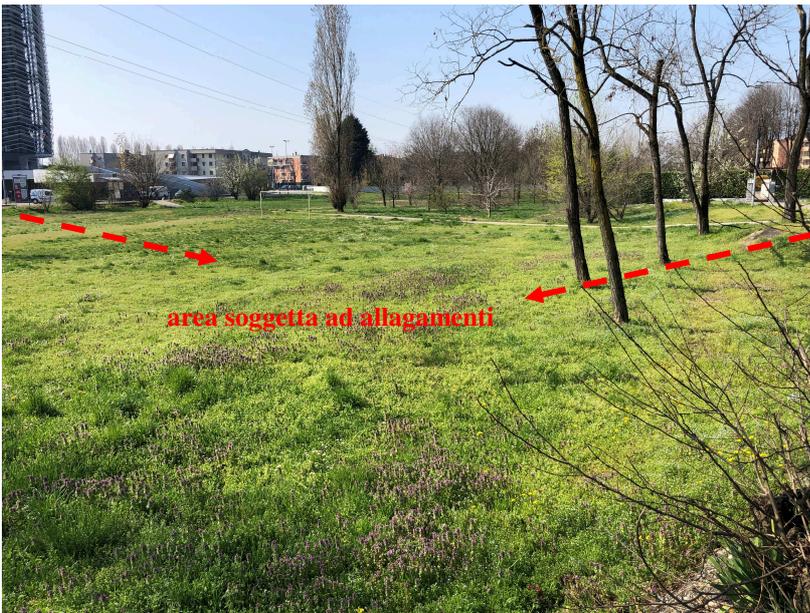
5C – Zona ribassata a nord di Torre Zucchetti in area verde soggetta a possibili allagamenti o ristagni.

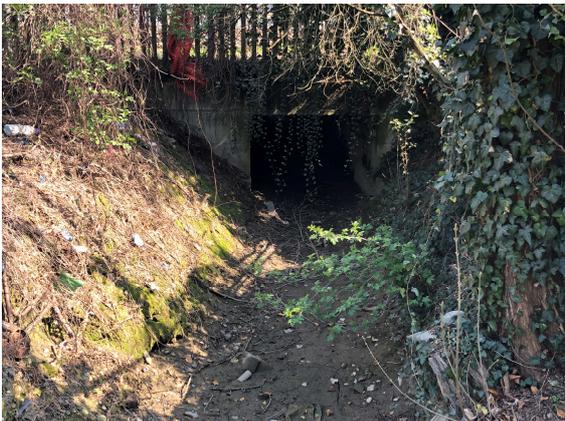
5D – Intubamento del ramo secondario Roggia Cassinetta-Boccalera con sottopasso della ferrovia Milano - Piacenza. Sono possibili rigurgiti e allagamenti dei locali interrati delle palazzine ad ovest di Via Giuseppe Piermarini.

Si segnala anche la griglia all'estremità opposta del sottopasso (non visibile nella foto) come ostacolo al buon deflusso delle acque.

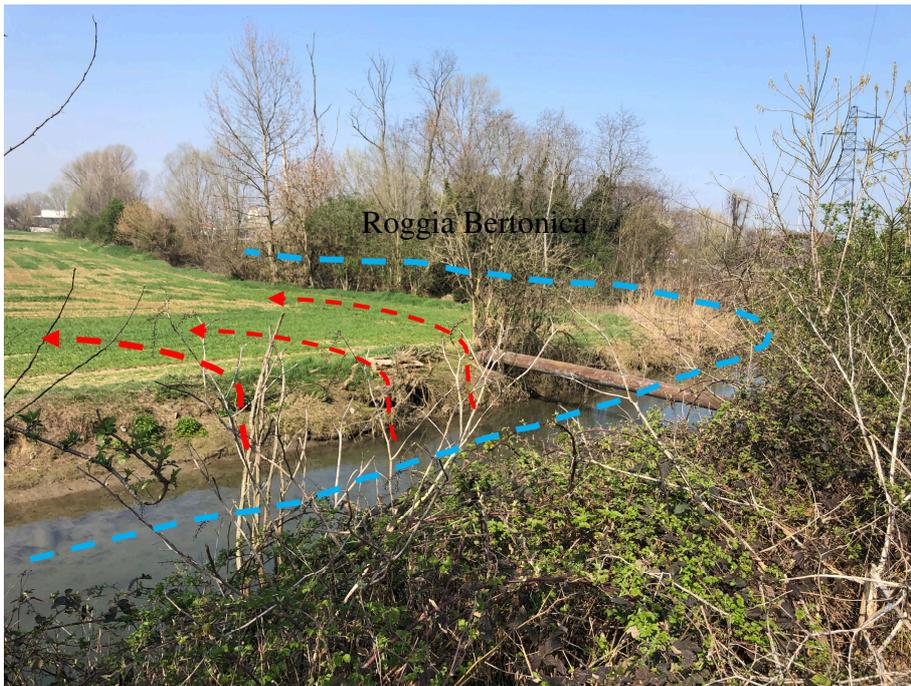
5E – Zona ribassata a nord di C.na Favalla. L'area è soggetta a possibili sovralluvionamenti di Roggia Bertonica caratterizzata, in questo tratto, da evidenti cedimenti spondali.

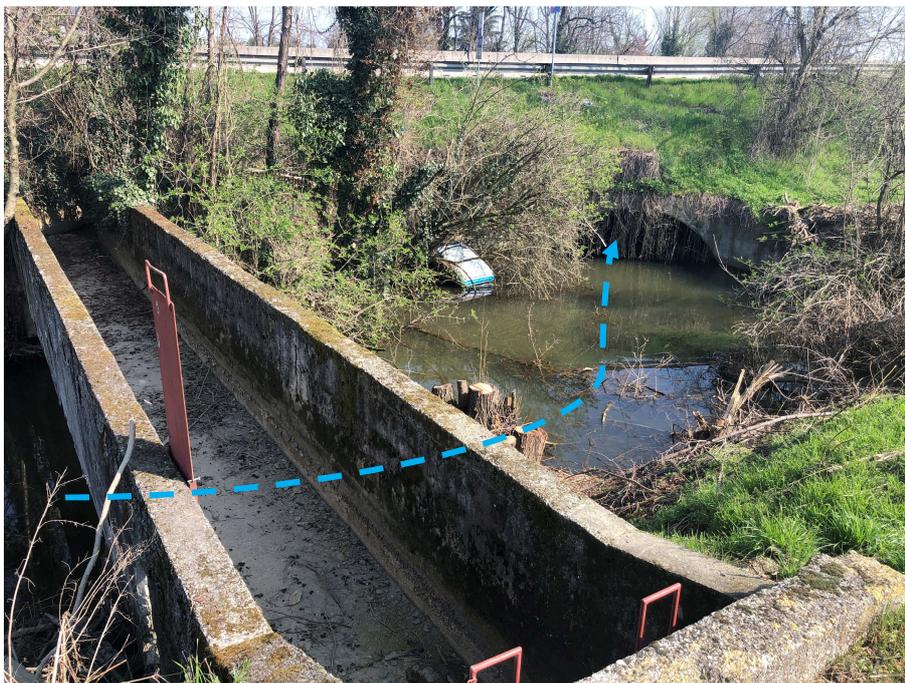
5F – Sottopasso di Roggia Turana sotto S.S.9 - Emilia. Sono presenti rifiuti e arbusti che impediscono il buon deflusso idrico.

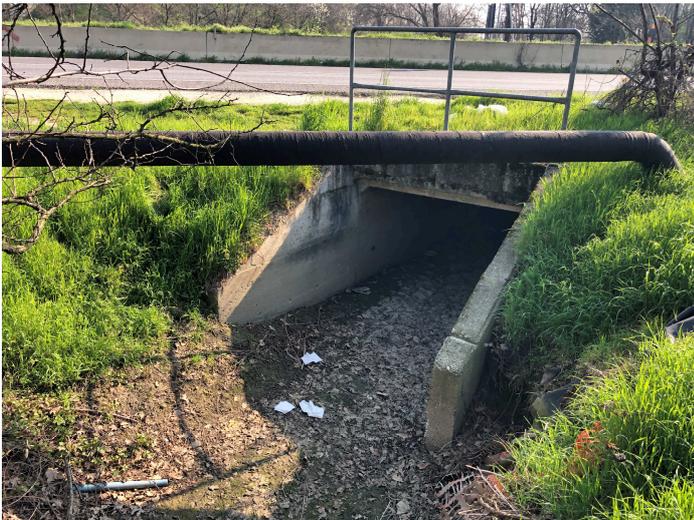
6A –Roggia Cassinetta-Boccalera sottopasso della Tangenziale Est in corrispondenza dell'ambito di trasformazione T9. E' evidente la presenza di rifiuti e sedimenti che ostacolano il normale deflusso idrico.

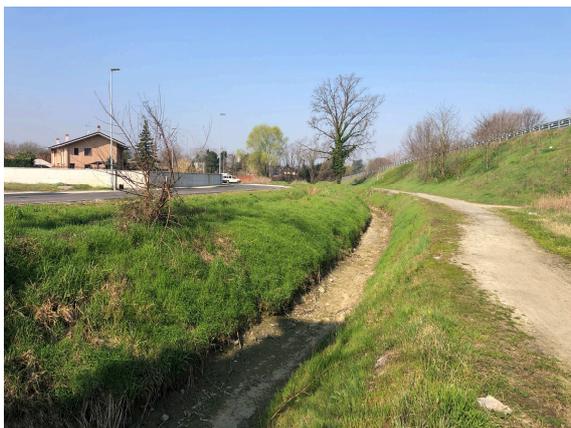
6B – Roggia Cassinetta-Boccalera, Zona dell'ambito di trasformazione T9 soggetto a locali sovralluvionamenti con evidenze di cedimenti spondali.

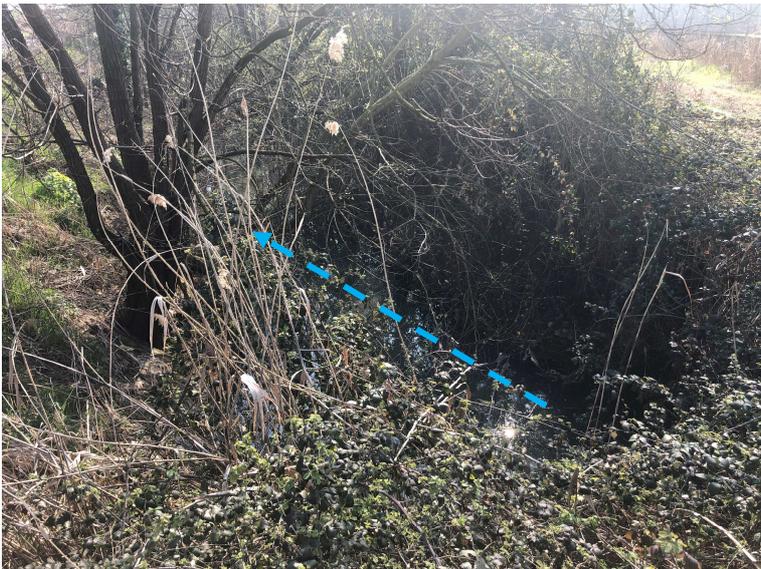
6D – Alveo Roggia Turana quasi completamente invaso da vegetazione arbustiva spondale a nord est della caserma dei Vigili del Fuoco.

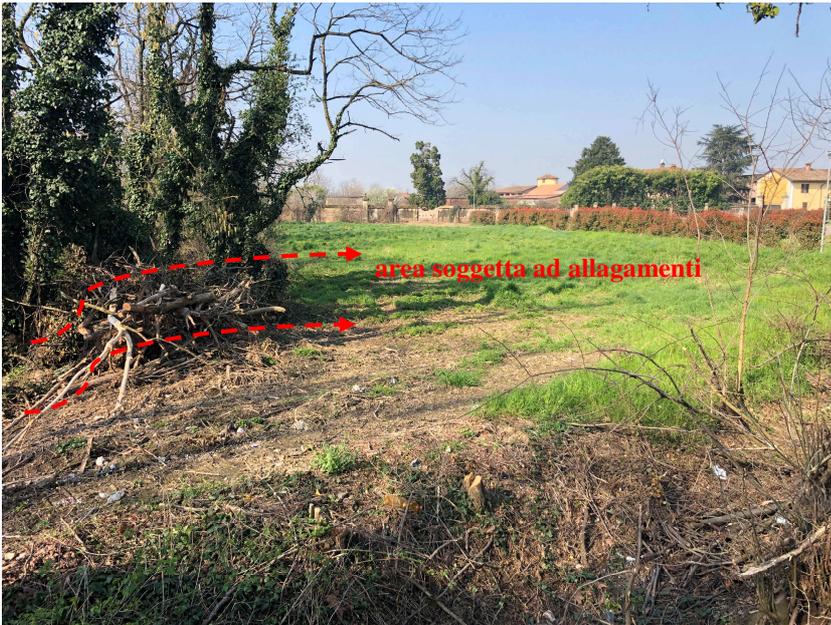
6F – Zona allagabile per locale sovralluvionamento di Roggia Bertonica ad est di C.na Cavrigo.

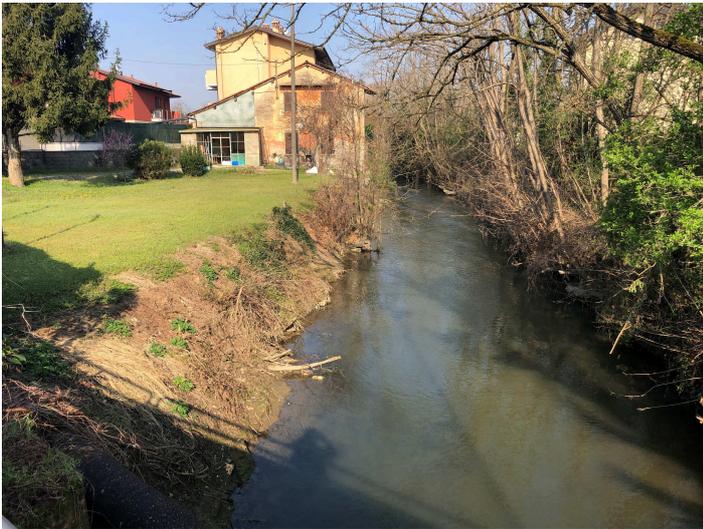
6G – Roggia Bertonica in frazione Olmo, sponda idrografica sinistra (a destra nell'immagine) cedevole con abbondante vegetazione arbustiva.

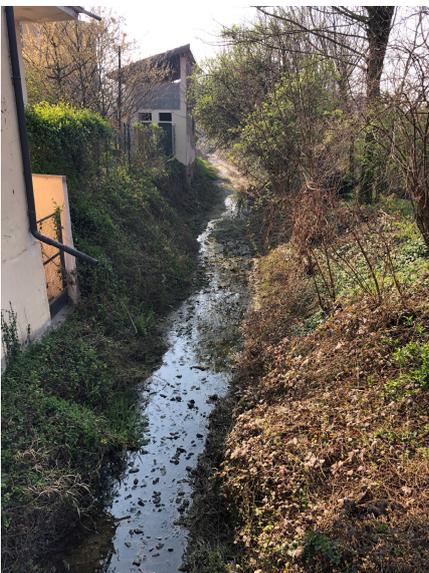
6H – Roggia Turana parallela a Roggia Bertonica a frazione Olmo. L'aveo è invaso da sedimenti e arbusti. Si segnala l'abitazione a ridosso dell'alveo.

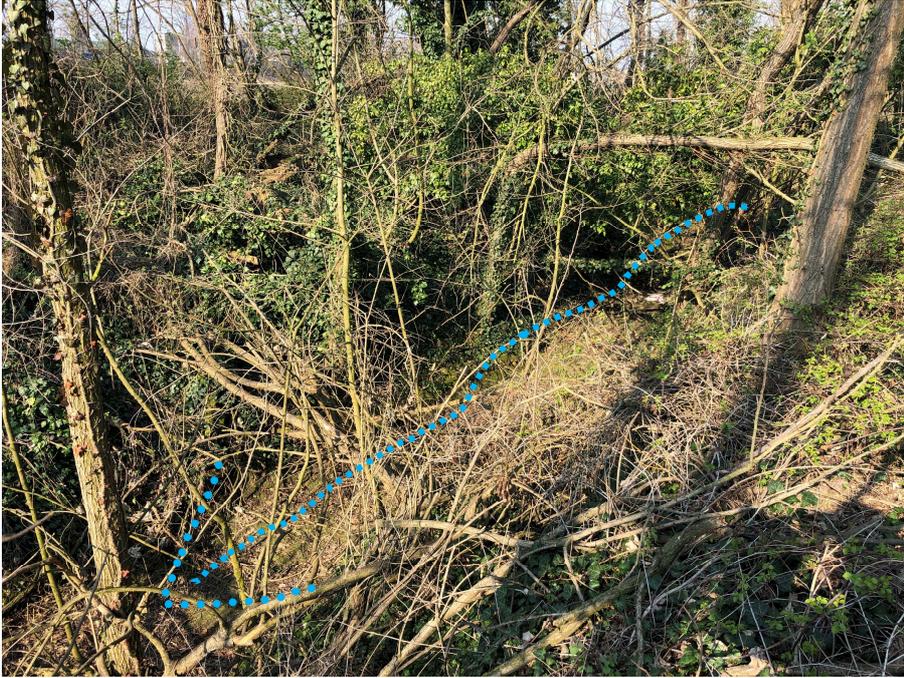
61 –Roggia Turana a frazione Olmo. L'alveo è invaso da sedimenti, arbusti e piante crollate.
