PORTA CREMONA A LODI

Progetto di conservazione delle murature e degli intonaci

RELAZIONE TECNICA

maggio 2011

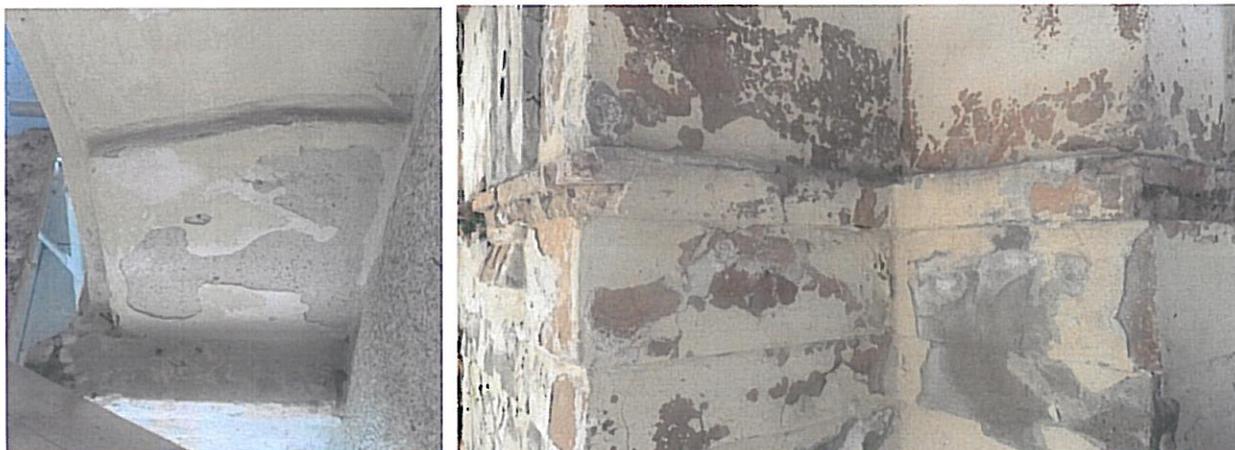
Uno strato finale di tinteggiatura di colore chiaro, oggi fortemente degradato, copre in maniera uniforme tutte le superfici lisce ed è sicuramente il risultato degli ultimi lavori di restauro compiuti sull'edificio; solo nelle parti sommitali, i fenomeni di spellicolamento dello strato ultimo di tinteggiatura hanno messo in luce la vecchia tinta color mattone.

La caduta di parti di intonaco, ha consentito inoltre di indagare la natura del paramento murario sottostante e della malta di allettamento. Da queste prime osservazioni sembra infatti che, in occasione del rifacimento degli intonaci, non si sia proceduto con un intervento massiccio di scorticamento dei giunti, dato che è ancora ben riconoscibile una malta di calce idraulica con aggregati piuttosto grossolani. Il nuovo intonaco cementizio pare pertanto essere poco aggrappato in profondità alla muratura sottostante.

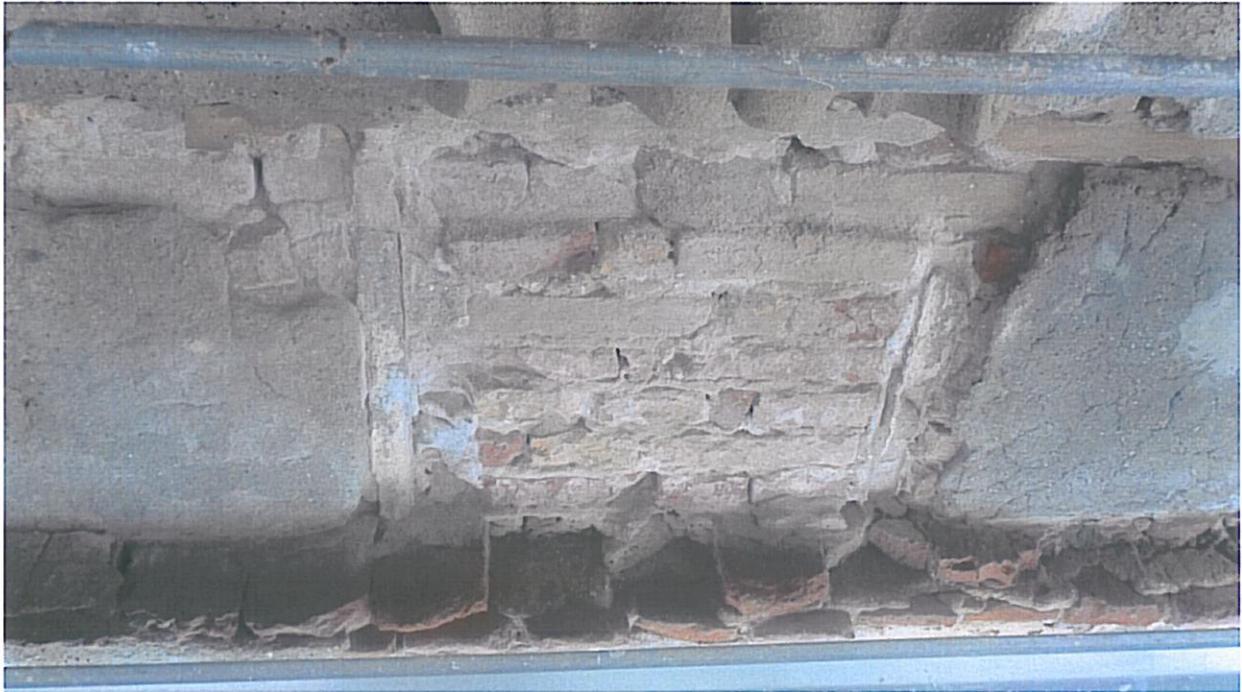
Il paramento murario, per quanto visibile, risulta in laterizi pieni, posati di costa, secondo un'orditura piuttosto regolare, se non nelle zone dove state eseguite rotture o riparazioni successive al momento della costruzione.

Le bugne e i cornicioni sono costituiti da mattoni pieni sagomati e modanati con intonaco di finitura sempre a base cementizia.

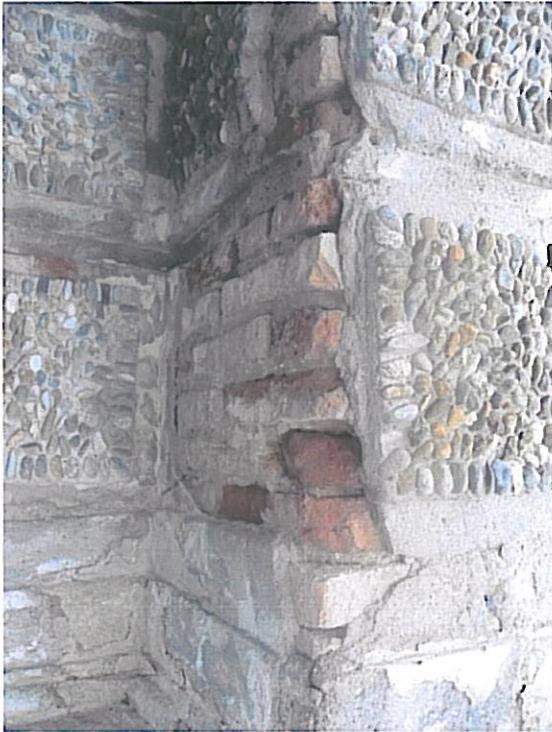
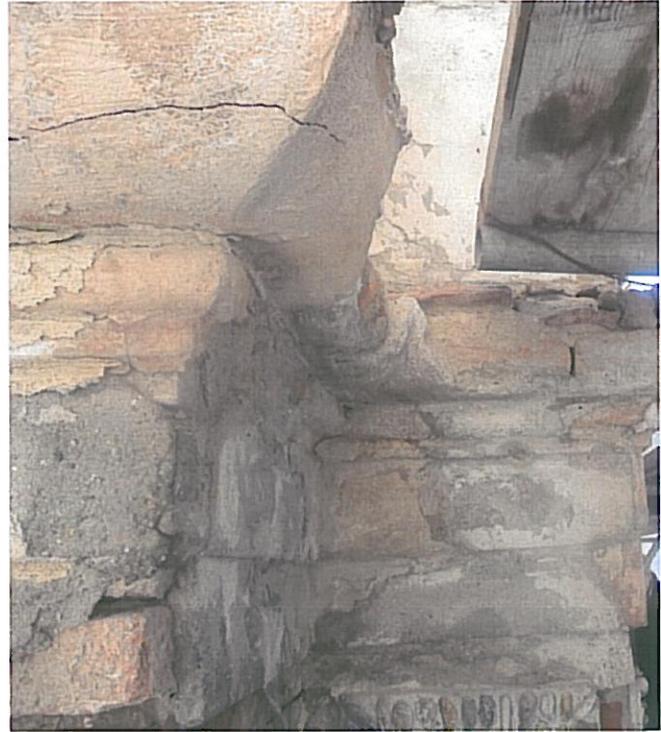
Mentre nelle parti intonacate lisce si leggono in più punti tracce di due mani di coloriture (zone alte dell'edificio), non altrettanto si può dire per le decorazioni a ciottoli, dove la colorazione dell'intonaco è solo chiara. Questa osservazione, insieme alle informazioni storiche fino a questo punto delle indagini emerse, fanno ipotizzare con un certo grado di sicurezza che tale motivo ornamentale sia stato aggiunto solo in occasione dell'ultima campagna di restauri. Sicuramente non esistente prima del Novecento, quando tali murature erano coperte dagli edifici che vi si addossavano, non erano sicuramente state pensate neanche in fase di costruzione dell'edificio, dal momento che le specchiature sono realizzate con il solo cemento in rilievo, mentre la muratura sottostante in laterizi non porta tracce di rilievi o sporgenze, come invece avviene, in maniera fine e precisa, per tutti gli altri elementi o specchiature sporgenti.

In granito bianco sono sia le colonne e relativi basamenti sul fronte sud, che lo zoccolo che corre sul fronte nord; in quest'ultimo caso, si tratta di grandi lastre di granito, dello spessore di pochi centimetri, ancorate con grappe metalliche al paramento retrostante.

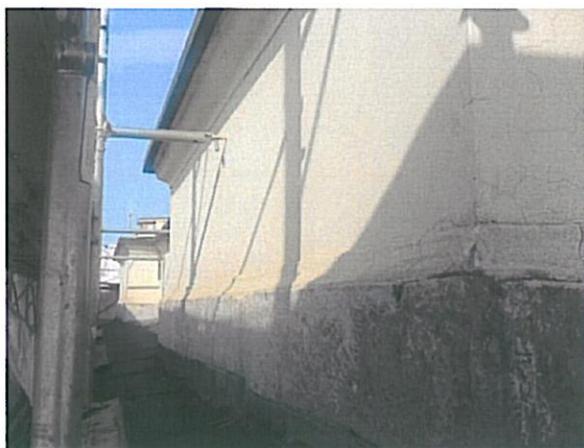
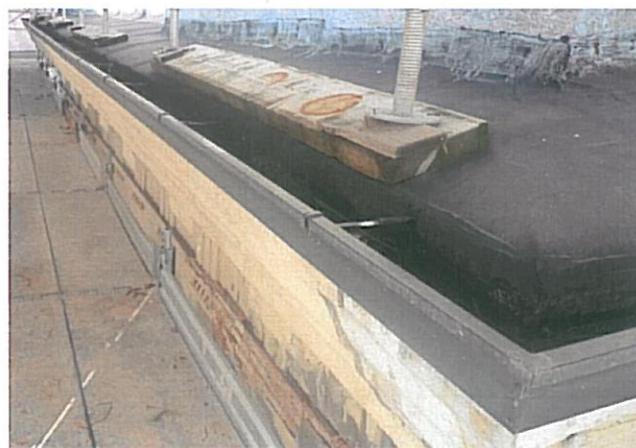
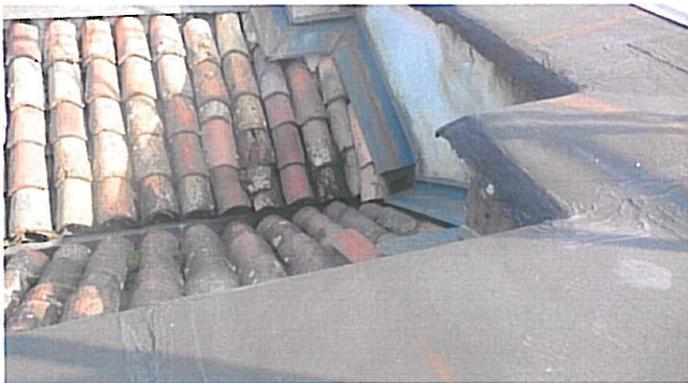
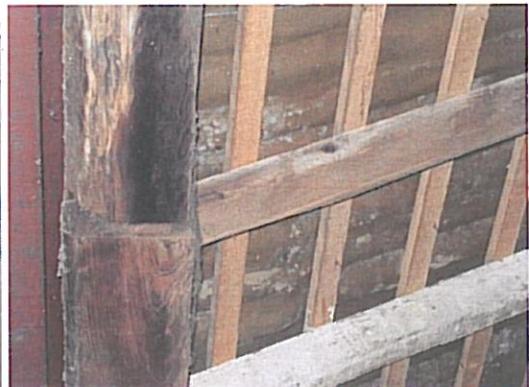
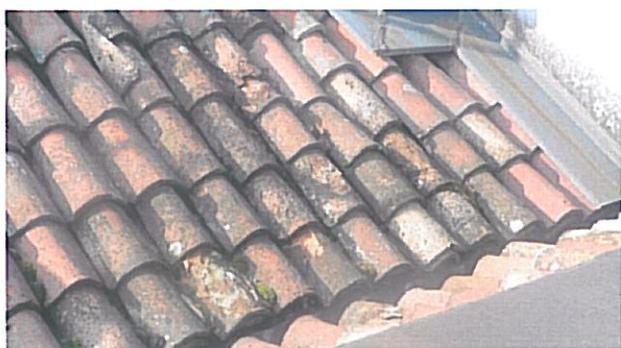
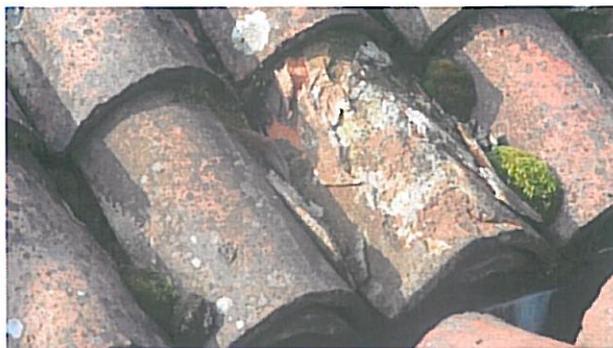
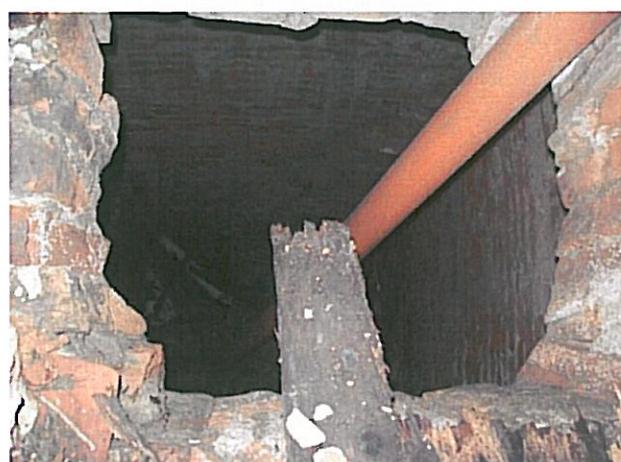
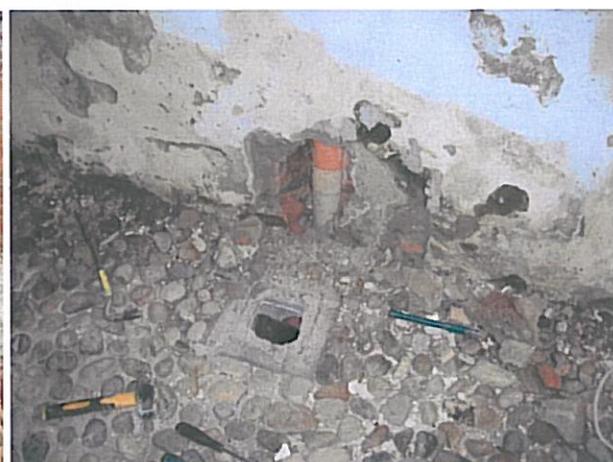
Tutte le parti di muratura sommitali sono protette da uno strato di materiale bituminoso di impermeabilizzazione, in modo da non permettere alle acque meteoriche di insinuarsi all'interno della struttura. Analogamente avviene per tutte le superfici in aggetto dei cornicioni.

Nel complesso, il sistema di copertura sembra in buono stato di conservazione: da un lato gli strati di impermeabilizzazione appaiono ancora perfettamente a tenuta e realizzati a regola d'arte, dall'altro il manto di coppi non presenta aree di disconnessione.

Pochi sono gli elementi in coppo rotti, ma non in numero tale da poter consentire all'acqua piovana di entrare all'interno della struttura. Ciò è testimoniato anche da fatto che le murature del piano di copertura, all'estradosso delle volte a botte dei tre passaggi, risultano sostanzialmente asciutte e non è stato possibile individuare aree di ristagno delle acque piovane.

- **Posizionamento di griglie antifoglie** in corrispondenza di tutte le bocchette dei pluviali di scarico delle acque meteoriche.
- **Revisione manto di copertura in coppi**: Revisione del manto di copertura a tegole comprendente rimaneggiamento di tutte le tegole, diserbo, spurgo canali di gronda, rimozione e calo in basso delle tegole rotte e sostituzione delle medesime con altre, vecchie o invecchiate, rasatura all'attacco. Con manto a coppi e canali con sostituzione di 4 coppi e 4 canali al mq.
