**Campo da Baseball della Faustina**

**Manutenzione del verde straordinaria con abbattimento d'urgenza delle alberature**

Scheda pianta L008 - AREA FAUSTINA

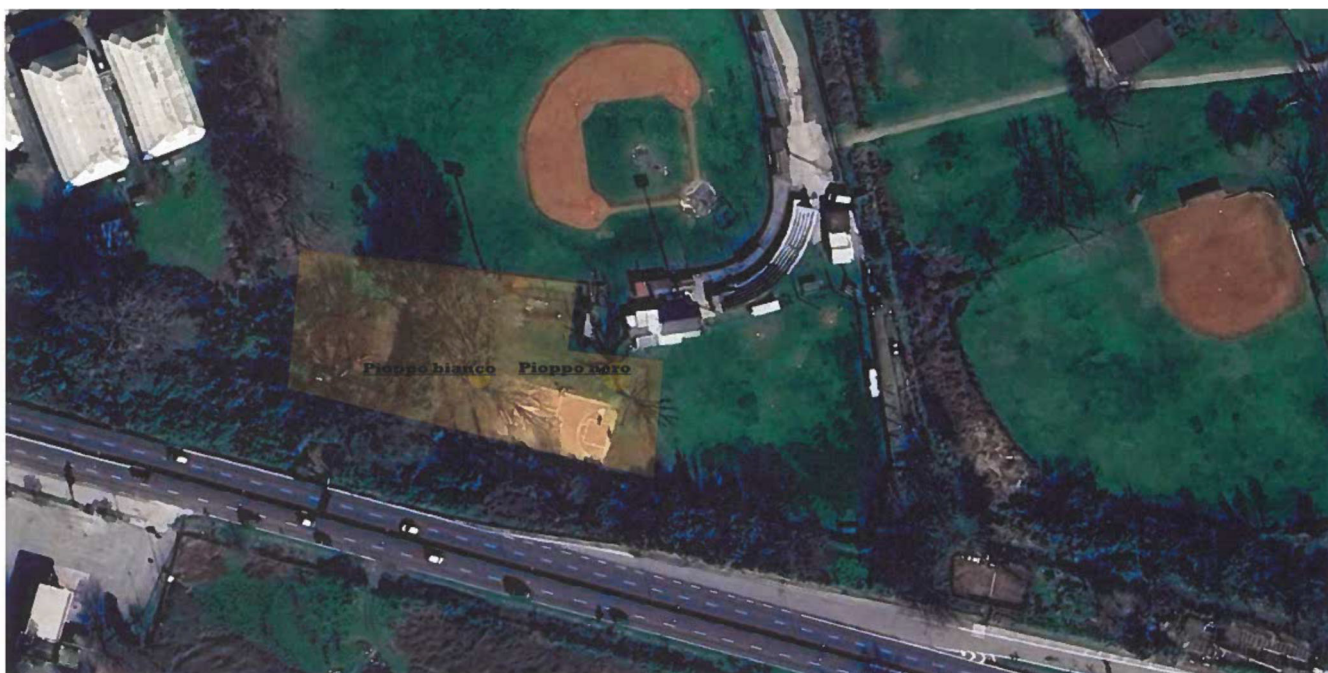
Per l'esemplare di pioppo nero 9652, a seguito di analisi strumentale, è stata individuata la presenza di un decadimento eccentrico a livello della ceppaia più sviluppato sul lato est, dove la parete di legno sano residuo è prossima al limite minimo ammesso dal metodo VTA. Le fibre del legno rimaste non sono ormai più sufficienti per sorreggere il peso dell'esemplare.

In chioma si osservano carpofori di *Fomes fomentarius*, un fungo che degrada il legno colpito, rendendolo di consistenza fibrosa-spugnosa. Quando la patologia arriva agli stadi avanzati, la pianta cade, ad opera del vento, con una frattura piatta e regolare.

Nr. albero 9652	Cartellino 9652
Coordinate 539.767,91 / 5.016.075,13	
Proprietà Area di terzi

Tipo lavoro Abb - Abbattimento		Data esecuzione	
Data inizio previsto 23/10/2025		Data fine prevista 22/11/2025	
Note		Albero dalle notevoli dimensioni dendrometriche con colletto allargato e presenza di carpofori di Fomes fomentarius in chioma. Strumentalmente individuata la presenza di un decadimento eccentrico a livello della ceppaia più sviluppato sul lato Est dove la parete di legno sano residuo è prossima al limite minimo ammesso dal metodo VTA. In considerazione della gravità dei patogeni fungini individuati in chioma e delle degradazioni rilevate a livello della ceppaia, appare necessario procedere con l'abbattimento dell'albero.
