## Piano di Governo del Territorio

### COMPONENTE GEOLOGICA, IDROGEOLOGICA E SISMICA

### Documento semplificato rischio idraulico

## Relazione Tecnica

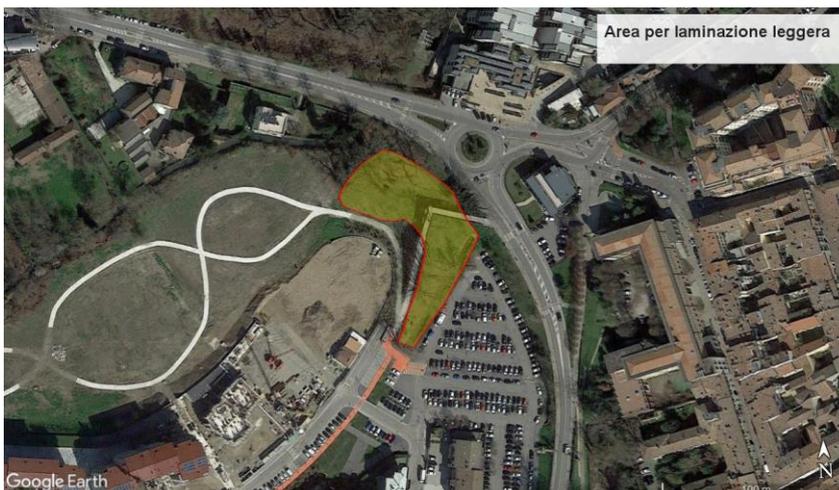
Fig. 3 - Area utile a laminazione leggera in caso di allagamento locale.

*INTERVENTI auspicabili: manutenzione straordinaria dell'alveo e dei sottopassi di tutte le rogge, predisposizione di un'area a laminazione leggera in prossimità del parcheggio d'Azeglio (Fig. 3).*
